DŮM ZVANÝ PÁVOVSKÝ V KUTNÉ HOŘE

**Historie domu čp. 379
a identifikace typově podobných staveb
na Palackého náměstí v Kutné Hoře**

Publikace je upravenou verzí stejnojmenné diplomové práce zpracované na katedře historie Filozofické fakulty Univerzity Jana Evangelisty Purkyně v Ústí nad Labem a odevzdané v roce 2018.

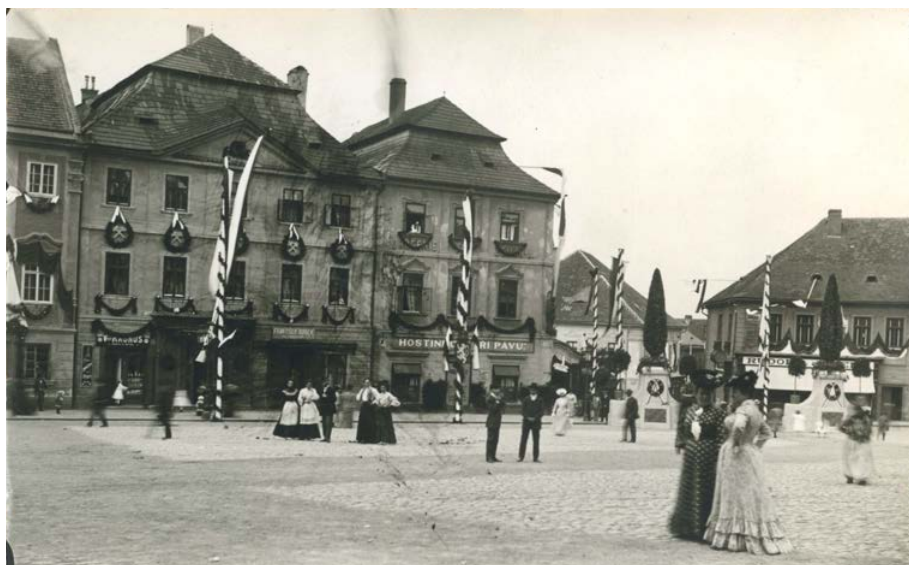
Obr. 3: Fotografie z roku 1906 zachycuje Palackého náměstí v době příjmu císaře Františka Josefa I. Dům *U tří pávů* měl v té době přímé nadpraží ve výkladcích přízemí. (ČMS, fotoarchiv)

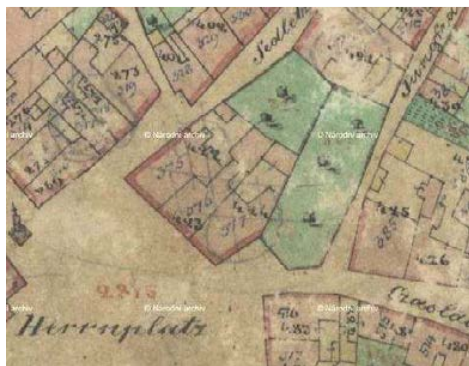
Obr. 7: Výřez z indikační skici stabilního katastru. Dům *U tří pávů* má číslo 424. (<http://archivnimapy.cuzk.cz>)

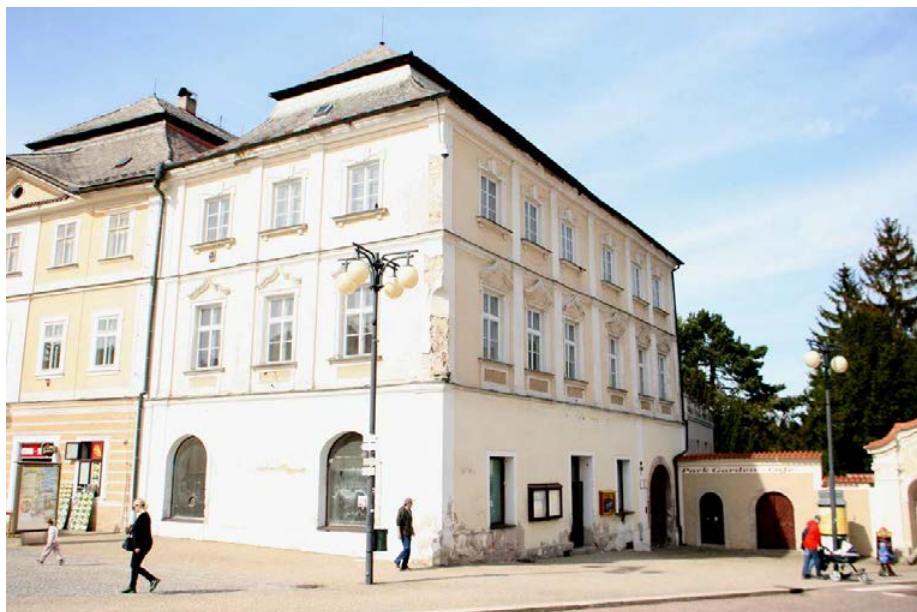
Obr. 10: Celkový pohled na dům *U tří pávů* z jihu (foto 2017).

kteřý je v přízemí a mezipatře součástí hmoty dvorního traktu. Poměr šířky, délky a výšky základního kvádrů přízemí a pater (bez rizalitu) je 1 : 1,7 : 1,1 ke koruně zdíva a 1,6 k hřebenu střechy. V přízemí se otevírají dva vstupy, jeden do samotných vnitřních prostor přízemí a druhý do průjezdu na dvůr, ze kterého vedou komunikace do dalších úrovní stavby. Střecha budovy je mansardová, nad rizalitem stanová. Hřeben střechy hlavní budovy je od osy východ-západ pootočen o 39 stupňů k jihovýchodu resp. severozápadu.

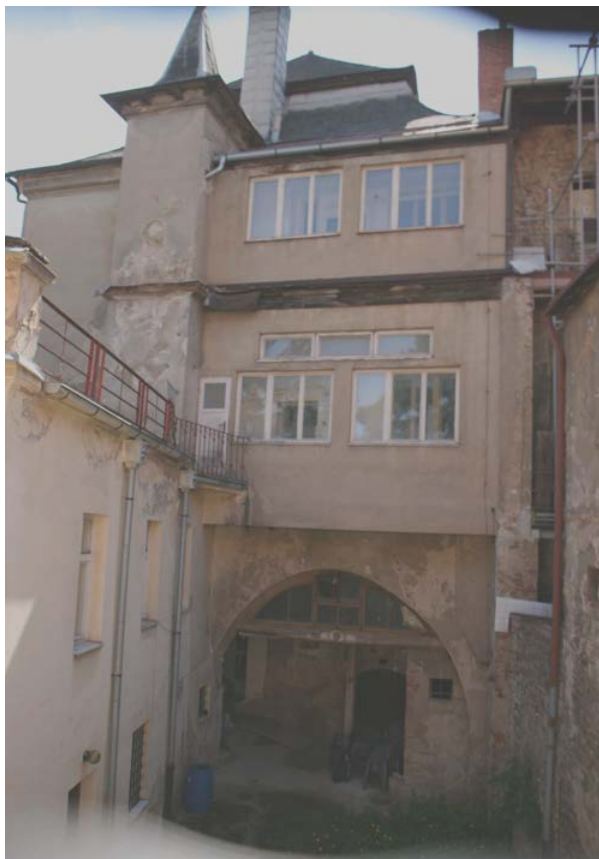
Obr. 12: Pohled na severovýchodní průčelí (foto 2017). Vlevo je dvorní křídlo, na kterém stojí rizalit. Uprostřed je klenební pas otevřený do průjezdu, nad ním pavlače 1. a 2. patra.

Toto průčelí (obr. 12) se obrací směrem do dvora. Na úrovni přízemí a mezi patra je fasáda zleva ohraničena stavbou dvorního křídla. Průčelí je v přízemí a mezi patra určováno výrazným klenebním pasem vyzděným z cihel a omítaným.

V prostoru přízemí se klenební pas otevírá do prostoru průjezdu.⁵⁸ Na úrovni mezi-patra je tento pas opatřen oknem O6. V patrech je v prvním plánu rizalit dělený patrovou římsou a zakončený korunní římsou, na které je osazena stanová střecha. Rizalit je vyzděný z cihlového zdiva.

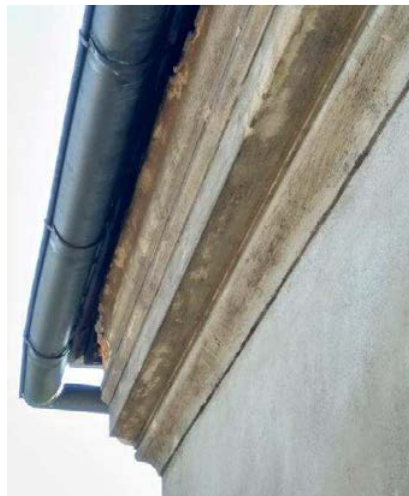
Obr. 13: Detail korunní římsy na východním nároží (foto 2018).

Ve třetím plánu (vlevo od rizalitu) je na úrovni prvního a druhého patra prostá stěna zakončená korunní římsou (obr. 13), na níž je osazena mansardová střecha. Tato zeď je vyzděna ze smíšeného zdiva.

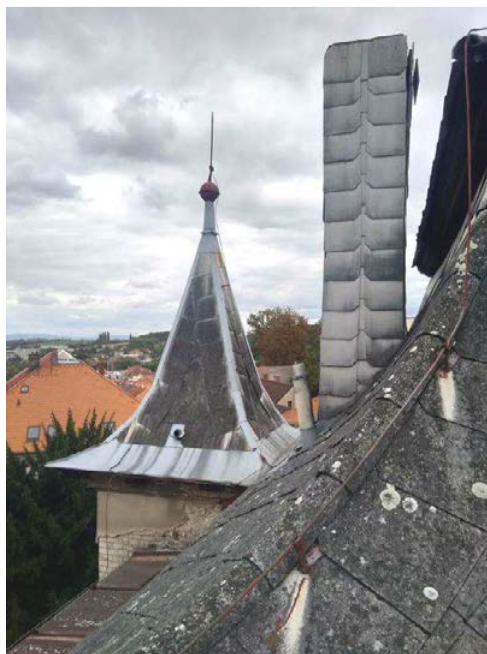
Obr. 14: Pohled ze západu na stanovou střechu rizalitu, pultovou střechu pavlače, komín a vláknocementové šablony na střeše hlavní stavby (foto 2018).

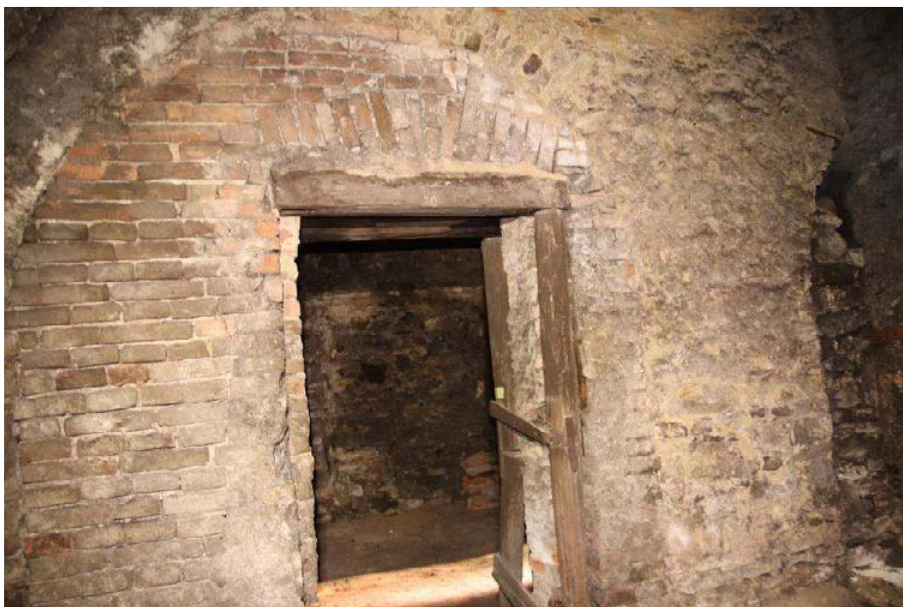
Obr. 15: Stěna S.01c s patrnými klenebními pasy, podepřenými pilířem, a zazdívkami (foto 2018).

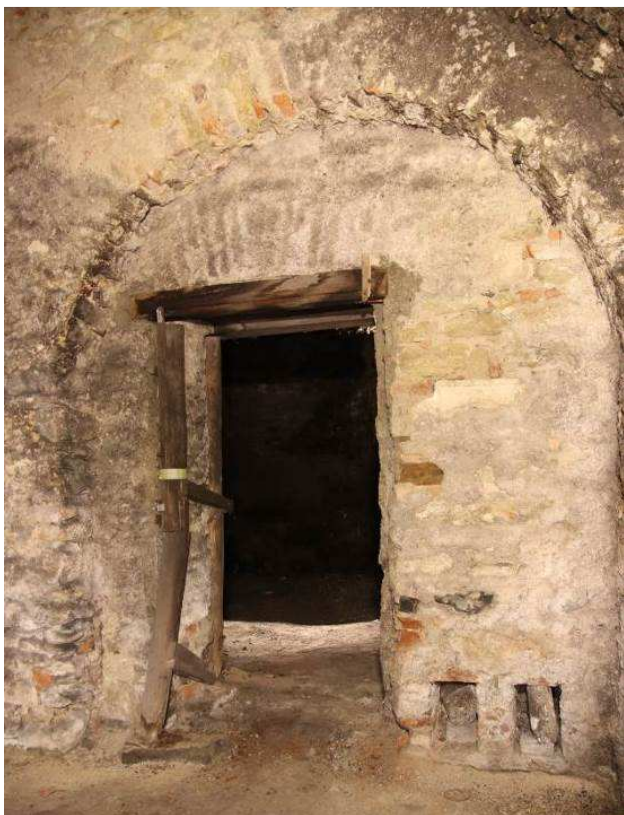
Obr. 16: Stěna S.03a s patrným klenebním pasem a zazdívkou (foto 2018).

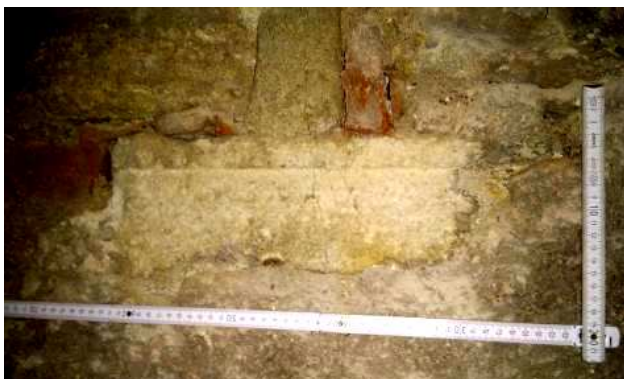
Obr. 17: Stěna S.03a, detail druhotně užitého kamenicky opracovaného ostění (foto 2018).

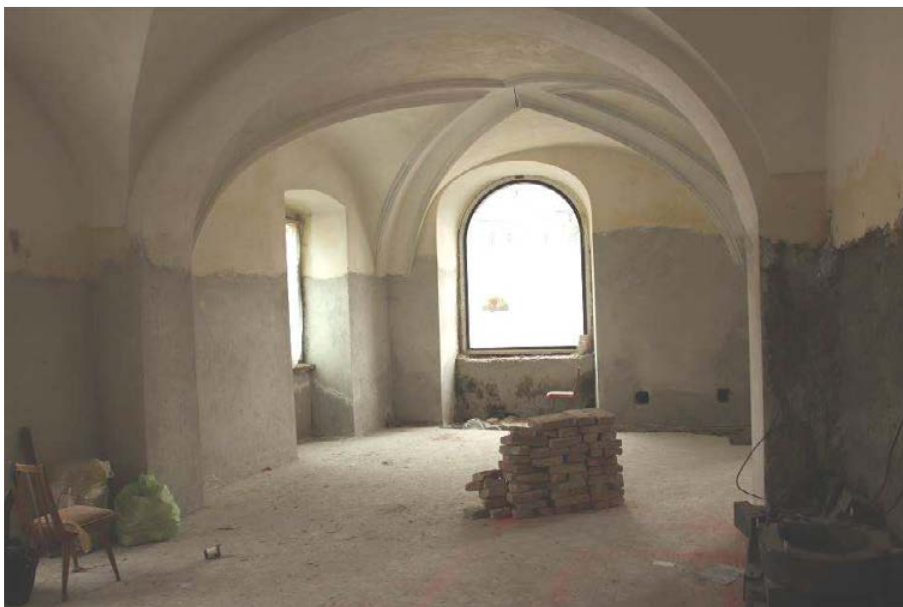
Obr. 19: Pohled do místnosti P.01 skrz místnost P.02. Místnost P.01 je zaklenuta klášterní klenbou prolomenou trojbokými výsečemi (foto 2018).

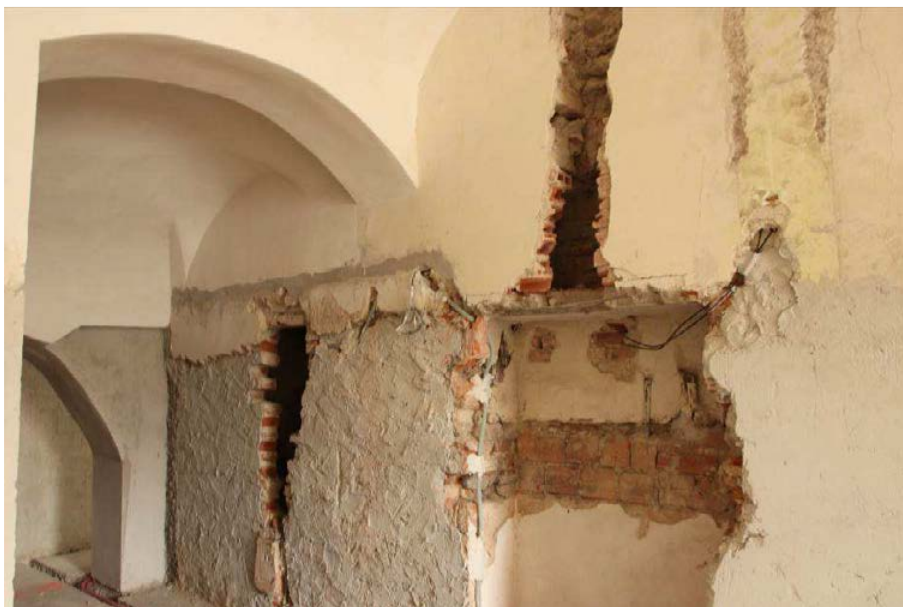
Obr. 19n20: Pohled na stěnu P.04a (foto 2018). V pravé části je nika s patrným segmentovým záklenkem nad mladším překladem. V levé části je probouraný otvor do komína. Zcela vlevo je klenební pas do místnosti P.05.

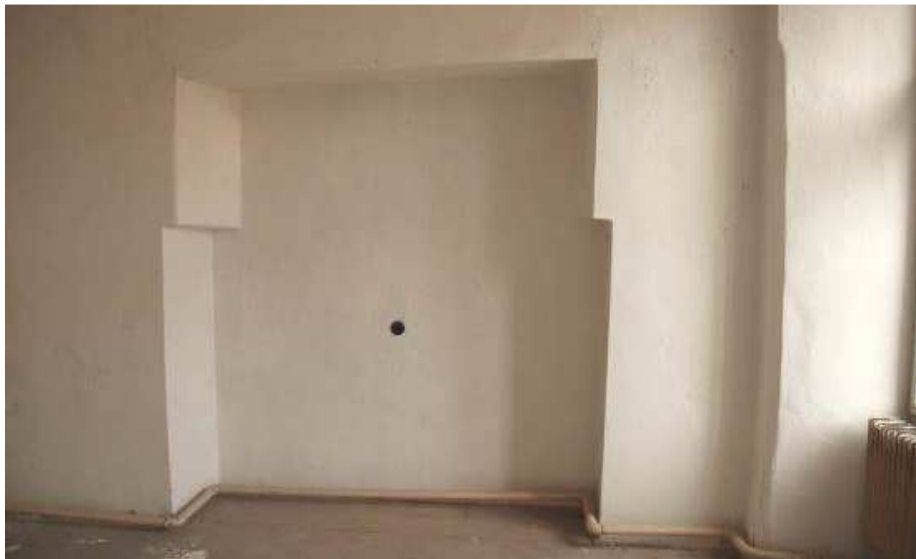
Obr. 20n21: Nika ve stěně 1.04d (foto 2018).

Stěna *d*: obsahuje výraznou niku s přímým záklenkem (obr. 21). V dolní části jsou strany přímé, v horní části je na obou stranách úskok směrem dovnitř a

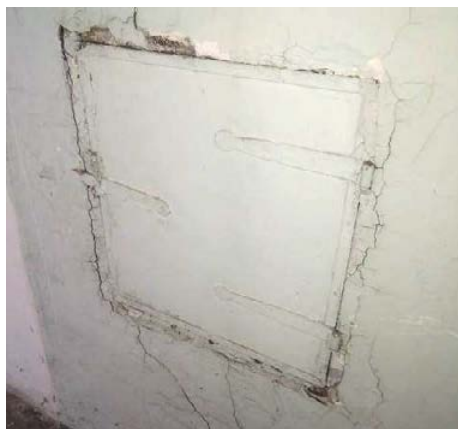
Obr. 22: Detail dvířek do komína ve stěně 1.09a (foto 2018).

Stěna *a*: vlevo od středu dveře D22 do místnosti 1.03. V centrální části je vstup do komína (obr. 22), vstup do komína je rovněž v pravé části. Oba vstupy jsou čtvercové o rozměrech cca 50 x 50 cm, opatřené plechovými dvířky. Otvory do komína jsou vyzděny z cihel. V obou komínech je v zadní stěně pravoúhlá zadržívka.

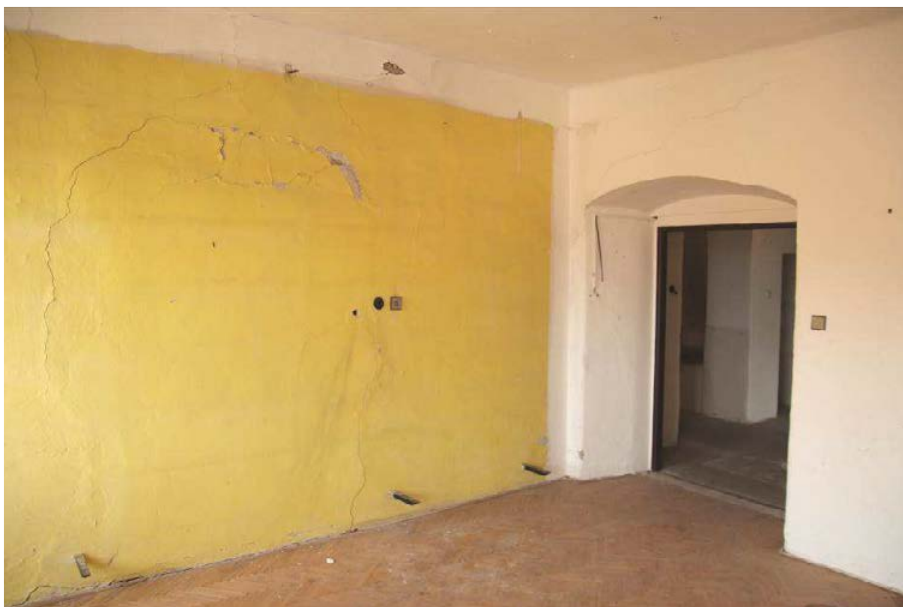
Obr. 23: Stěna 2.04*b* (foto 2018). V levé části ukázka identifikace zazděného otvoru. Popraskání povrchu je způsobeno různými fyzikálními vlastnostmi staršího zdiva a zazdívkou. V pravé části dveřní otvor D35 ve stěně 2.04*c*.

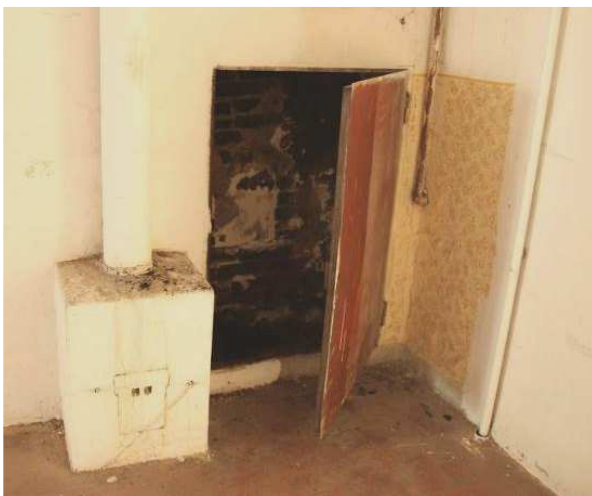
Obr. 24: Otvor do komína ve stěně 2.08a (foto 2018).

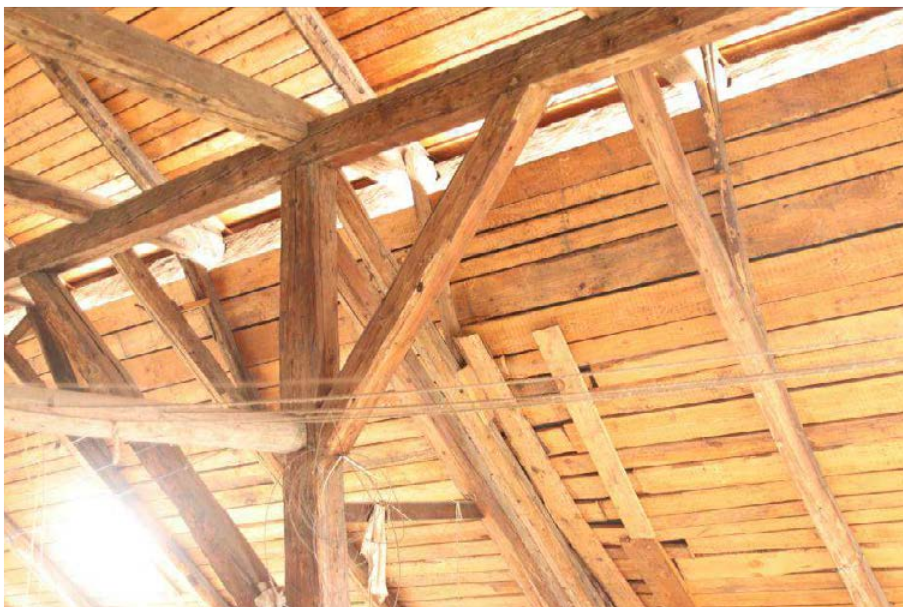
Obr. 25: Detail prostřední plně vazby, jihovýchodní strana (foto 2018).

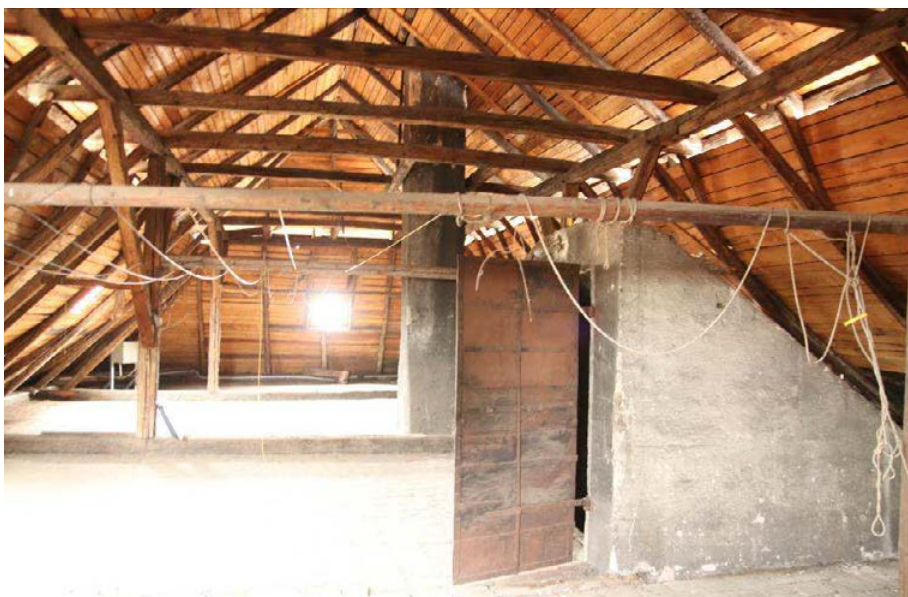
Obr. 26: Pohled do prostoru podkroví ze severovýchodu (foto 2018).

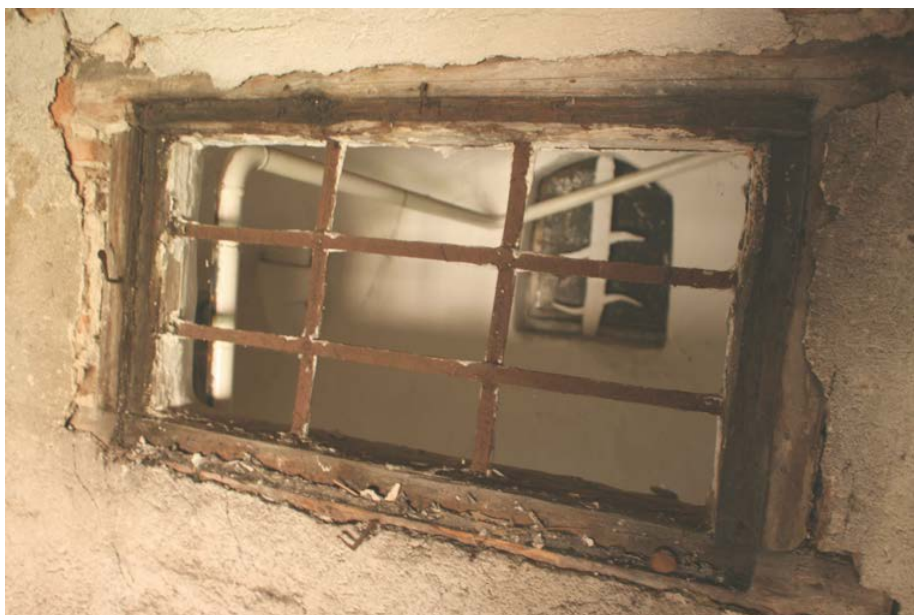
Obr. 27: Okno 07, v druhém plánu okno 08. Pohled z místnosti M.02 (foto 2017).

08 (obr. 27 a 28): Okenní otvor je mezi místností M.06 a schodištěm M.05. Má rozevřené špalety, které se sbíhají ke kamennému ostění, které je zakončeno dvěma šikmo položenými kamennými kvádry. Ty mezi sebou ve směru ke schodišti svírají kovovou mříž. Její základ tvoří železný prut obdélného průřezu, ke kterému jsou připevněny tři menší pruty vykované do tvaru písmene „S“. K ostění je připevněn dřevěný rám se dvěma křídly. Jedno křídlo je děleno vodorovnými olověnými pásky a má tři okenní tabulky, druhé křídlo je zaskleno destičkami šestiúhelného tvaru. Oba rámy jsou v polovině výšky ztuženy vodorovnými kovanými *nosníčky* (viz *Škabrada 2003*, 340). Okenní výplně pravděpodobně pochází z přestavby mezi lety 1699 a 1708. Pokud jsou obě křídla současná, jedná se o významný doklad přechodu ze zasklení šestiúhelnými tabulkami na tabulky obdélné.

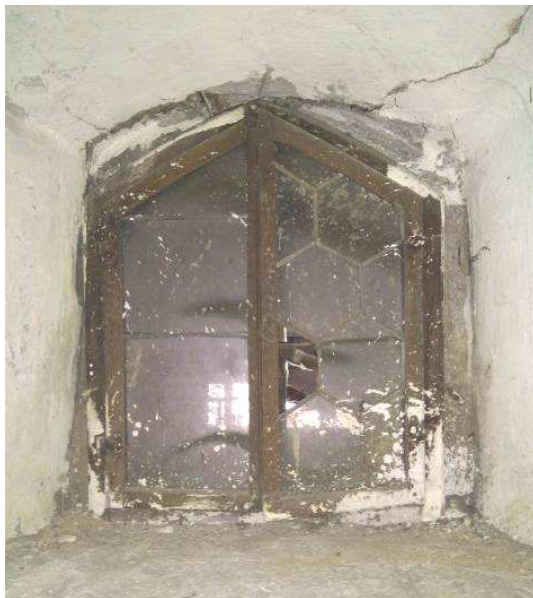
Obr. 28: Okno 08. Pohled z místnosti M.06 (foto 2018).

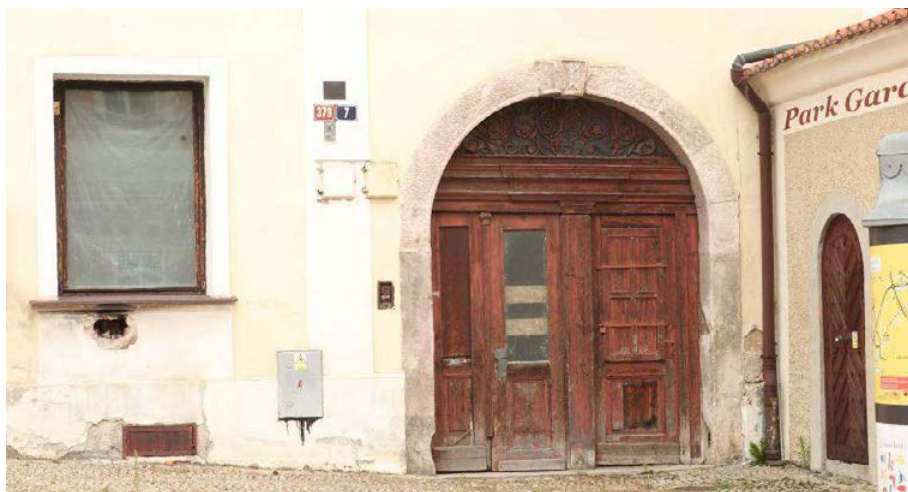
Obr. 29: Vpravo dveře D1, vlevo okno O4. Pohled z Palackého náměstí (foto 2018).

Přízemí je v levé části uvozeno pilastrem bez patky. Mezi 4. a 5. osou je plocha průčelí dělena lizénou. Na úrovni přízemí se uplatňuje pouze 1., 3., 4. a 5./6. osa. V posledním případě se jedná o průjezd do dvora D1 se stlačeným záklenkem, který svou šířkou protíná pátou i šestou osu. Třetí osa je na úrovni přízemí prolomena obdélným dveřním otvorem D2 do prostoru P.02. V 1. a 4. ose jsou prolomeny obdélné okenní otvory O4.

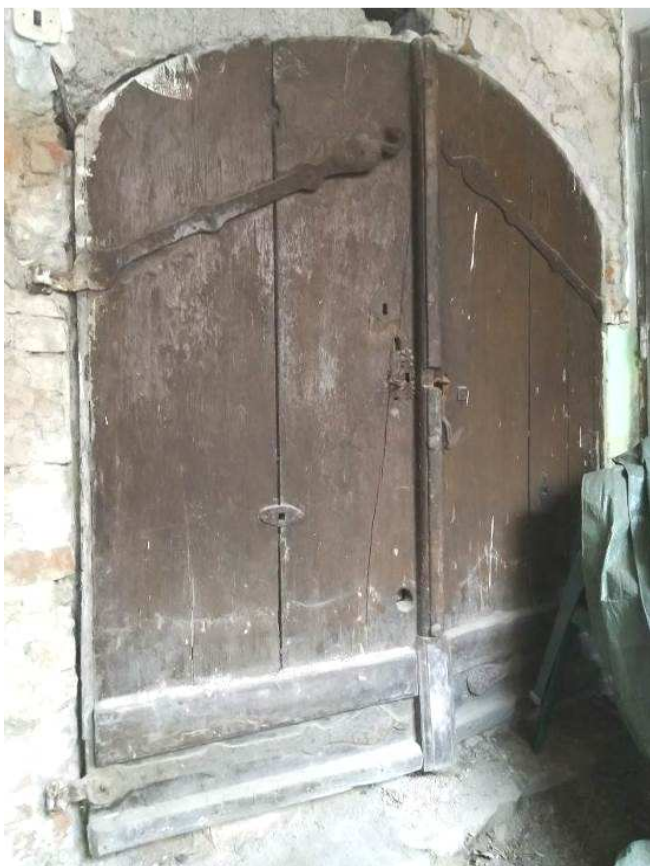
Obr. 30: Dveře D3. Pohled z průjezdu (foto 2018).

D3 (obr. 30): Dveřní otvor z průjezdu na schodiště do sklepa se segmentovým záklenkem a přímými špaletami. Výplň tvoří dvoukřídlá vrata svlakové konstrukce. Pásové závěsy jsou zakončeny náznakem rozviliny. Poněkud netradičně jsou závěsy a svlaky umístěny na opačných stranách výplně. Dveře jsou opatřeny druhotně použitým krabicevým zámkem – na

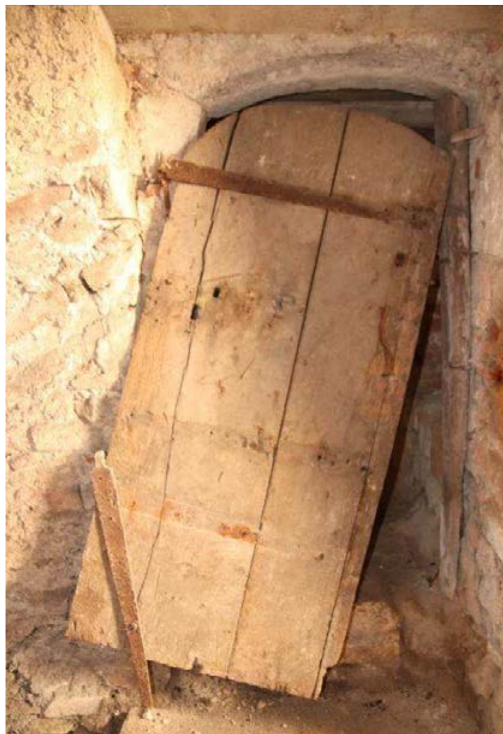
Obr. 31: Dveře D4, pohled z místnosti S.07 (foto 2018).

D4 (obr. 31): Dveřní otvor mezi prostory S.07 a S.08 se segmentovým kamenným záklenkem. Na jz. straně je kamenné ostění, na sv. straně otvor částečně vyzděný cihlami. Křídlo je svlakové konstrukce s pásovými závěsy. Výplň je druhotně použitá a byla nejspíš zúžena. Stlačený tvar horní části výplně je ukončen v různých výškách, což by svědčilo o zazdívce. Rovněž stlačený tvar výplně neodpovídá segmentovému tvaru otvoru. Směrem do místnosti S.08 je výplň opatřena kovovou přítuhou a jednoduchým nekrytým gotickým závorkovým zámkem osazeným na lichoběžníkovém plechu (obr. 32).⁷¹

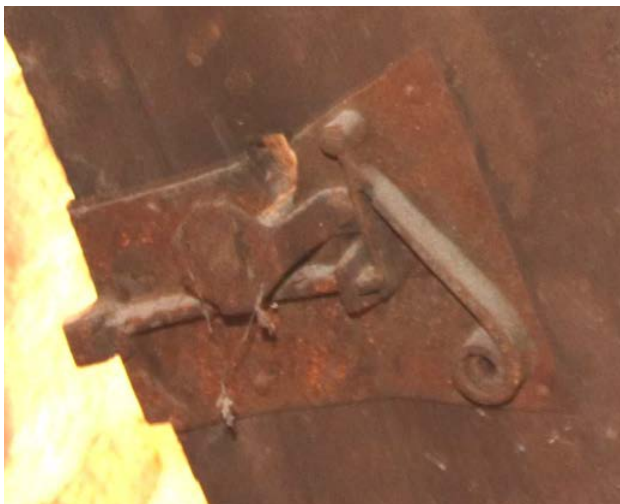
Obr. 32: Detail zřejmě gotického zámku na dveřích D4. Pohled z místnosti S.08 (foto 2018).

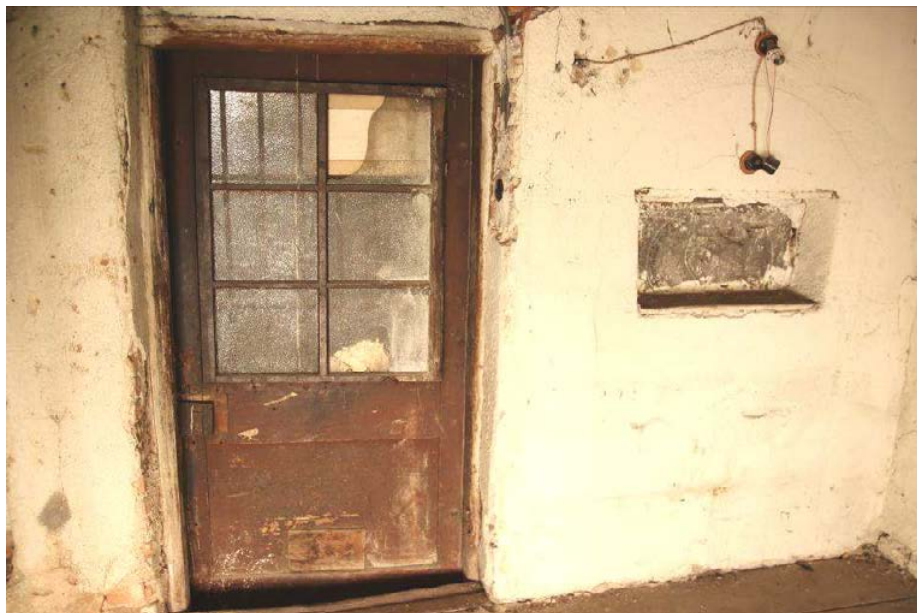
Obr. 33: Vlevo dveře D12, vpravo okenní otvor O17. Pohled z místnosti M.02 (foto 2018).

D12 (obr. 33): Dřevěná zárubeň mezi prostory M.02 a M.05 je osazena rámovou výplní s šesti okenními tabulkami. Z prostoru M.05 je výplň oplechovaná a opatřená kovovou mříží a kovovým záklopem, kterým lze přikrýt horní část dveří se skleněnými tabulkami. Do prostoru M.02 mají dveře krabicový zámeček. Závěs a hák datují dveře do 19. století.

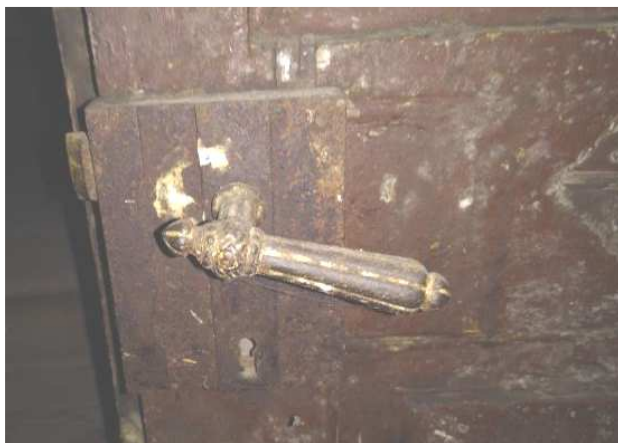
Obr. 34: Detail kliky a krabicového zámku dveří D13. Pohled z místnosti M.03 (foto 2018).

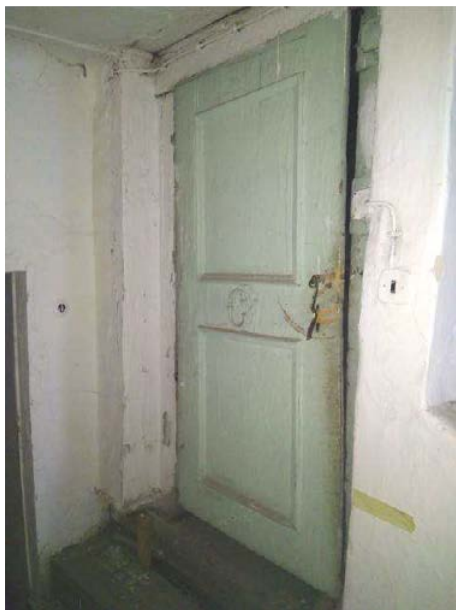
Obr. 35: Dveře D42. Pohled z místnosti 2.08 (foto 2018).

D42 (obr. 35): Dveřní otvor v druhém patře mezi místnostmi 2.08 a schodištěm do podkroví 2.15 je tvořený tesařskou zárubní. Výplň je kombinované konstrukce s pásovými závěsy s lístkovými konci nejspíš z 19. století. Ve středu výplně je barokní přítuha oválného tvaru s podkladovým štítkem zdobeným tepáním.

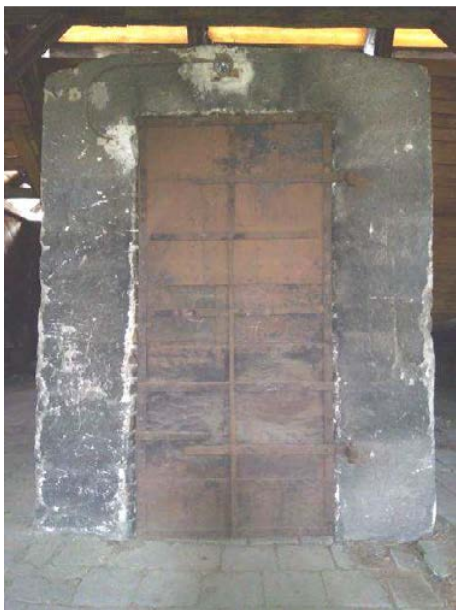
Obr. 36: Dveře D43. Pohled z podkroví (foto 2018).

D43 (obr. 36): Dveřní otvor ze schodiště 2.15 do podkroví je pravoúhlý, osazený železnou výplní. Jednokřídlé dveře plní protipožární funkci.

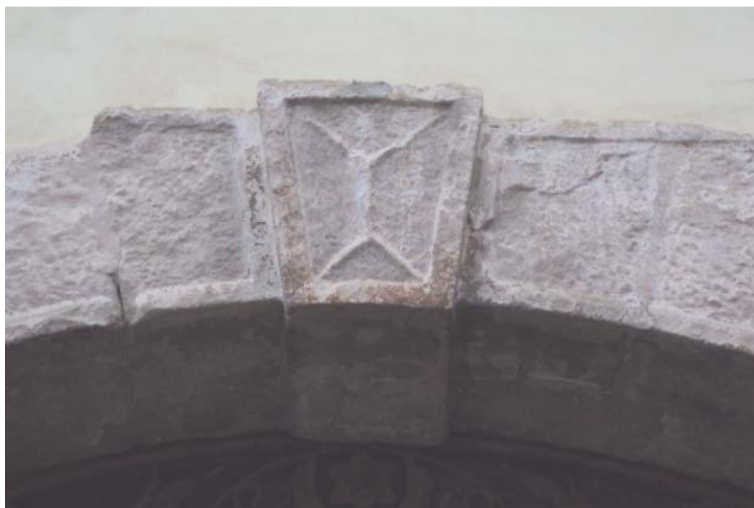
Obr. 39: Klenák portálu dveří D1 (foto 2020).
