**KUTNOHORSKÉ
KAPLIČKY**

Název: Kutnohorské kapličky.

Autoři: Anna Bartošová, Martin Bartoš

Kutná Hora 2020

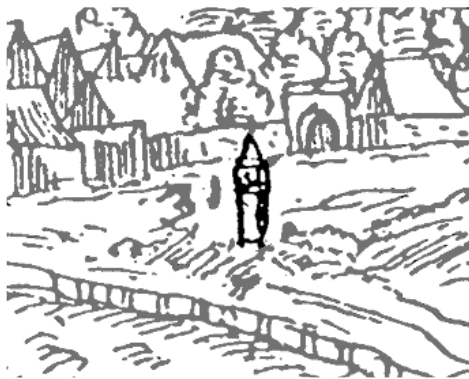
Nejstarší zobrazení kutnohorské kapličky na Willenbergově veduté Kutné Hory, patrně 1602 (Šimůnek 2010, mapový list č. 40).

Nejstarším vyobrazením kutnohorské kapličky jsou boží muka nakreslená snad roku 1602 Janem Willenbergem na vedutě Kutné Hory. Stála na Karlově přibližně v prostoru, kde byla později postavena dnes už rovněž neexistující kaplička Panny Marie (ul. Na Spravedlnosti). Podle Willenbergovy kresby se jednalo o pilřovou kapličku s přibližně krychlovou kaplicí opatřenou stanovou střechou.

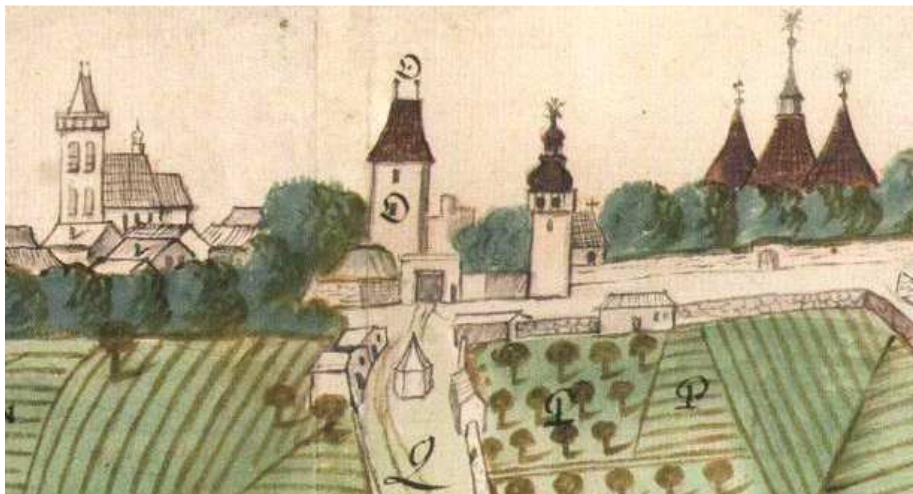
Kaplička uprostřed ulice před Kouřimskou branou na pohledu na Kutnou Horu od západu z roku 1688 (Šimůnek 2010, mapový list č. 41, obr. č. 54).

Na pohledu na Kutnou Horu od západu, pocházejícím z roku 1688, je zakreslena kaplička, u které nejde jednoznačně rozhodnout o jejím typu. Stojí uprostřed ulice před Kouřimskou branou a jsou z ní vidět tři holé stěny bez oken, kryta je snad stanovou střechou. Mohlo se jednat o kapličku prostorovou i výklenkovou – v tom případě by výklenek mířil směrem ke Kouřimské bráně. Zbořena byla roku 1822 a její nástupkyní je empírová kaplička Panny Marie na rohu Kouřimské a Vojtěšské ulice.

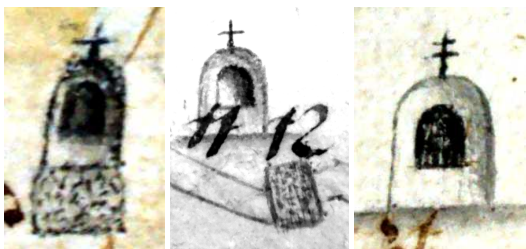
Tři kapličky zobrazené na mapě Císařské strouhy z roku 1747 (SOkA, mapa č. 269): kaplička sv. Jana Nepomuckého na mostě v dolní části Jungmannova náměstí, kaplička Ukřižování Páně u hlavní pošty a kaplička nad Hlízovem.

Hned tři kapličky jsou zakresleny na mapě z roku 1747, na které je zachycen průběh Císařské strouhy. Jedná se o kapličky sv. Jana Nepomuckého na dnešním Jungmannově náměstí, Ukřižování Páně u hlavní pošty a kapličku nad Hlízovem. Zobrazení je spíše schematické, blížíci se mapovým značkám. Všechny kapličky mají výklenek s lavicí výrazně nad terénem a s půlkruhovým záklenkem, horní zakončení těchto kapliček je rovněž půlkruhové a vrcholí malým křížem. Pravděpodobně větší vypovídací hodnotu má situování těchto staveb – v případě kapličky sv. Jana Nepomuckého přímo na mostě, v případě kapličky Ukřižování Páně poblíž mostu. Na této mapě je zobrazeno i několik křížů, sedlecká kostnice s kostelem sv. Filipa a Jakuba a další stavby.

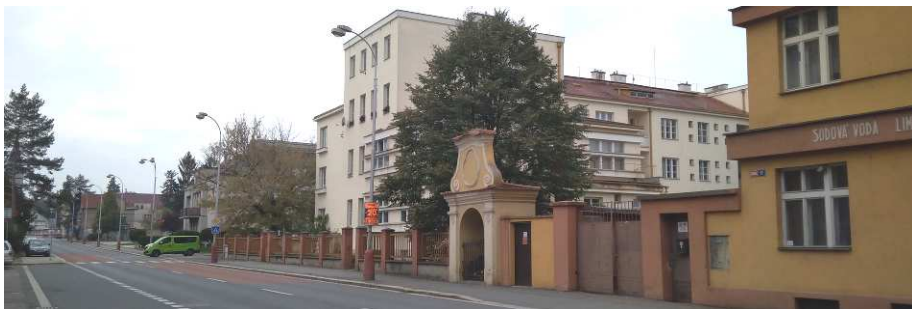
Kaplička Ukřižování Páně v Masarykově ulici (říjen 2020). Původně stála uprostřed silnice před domem čp. 343 (poblíž přechodu pro chodce).

Popis: Zděná omítaná kaplička na obdélném půdorysu. Výklenek má po stranách dva pilastry nesoucí přímou složitě profilovanou římsu zalamující se kolem hlavic pilastrů a přecházející jako okapní římsa i na boční stěny. Pod hlavicemi pilastrů jsou čabráky. Na římsě stojí vysoký barokní volutový štít, na kterém je segmentovitě prohnutá profilovaná římsa. Štít vrcholí torzem kamenného podstavce, na kterém stál železný patriaršář kříž. Okraje štítu lemují pásky přecházející v jeho dolní části ve voluty. Uprostřed čelní plochy štítu je rozměrné tenkou lištou lemované vpadlé pole tvaru čtyřlístu (kvadrilobu), které je v současnosti prázdné. Nízká jehlancová střecha za štítem je podobně jako obě římsy kryta bobrovkami. Zadní stěna je patrně hladká, nečleněná.

Výklenek je zaklenut valenou klenbou a vzadu uzavřen rovnou zdí. Jeho podlaha, tvořená červenými čtvercovými dlaždicemi, dnes leží jen mírně nad úroveň okolního terénu, od kterého ji odděluje betonový práh. Dolní polovina výklenku je uzavřena ozdobnou kovovou mříží, jejíž pravou polovinu tvoří jednoduchá dvířka.

V třicátých letech 20. století se při rozšiřování dnešní Masarykovy (tehdy Riegrovy) ulice kaplička ocitla uprostřed vozovky, kde překážela provozu,⁸ a tak byla snad roku 1935 přenesena (tj. patrně zbořena a v původní podobě znovu vystavěna) k domu čp. 343 a přisazena k pilíři plotu na rohu parcely. U původní kapličky stála stará lípa, která ale nepřečkala stavební práce při výstavbě domu čp. 343 (*Fiala kapličky*).

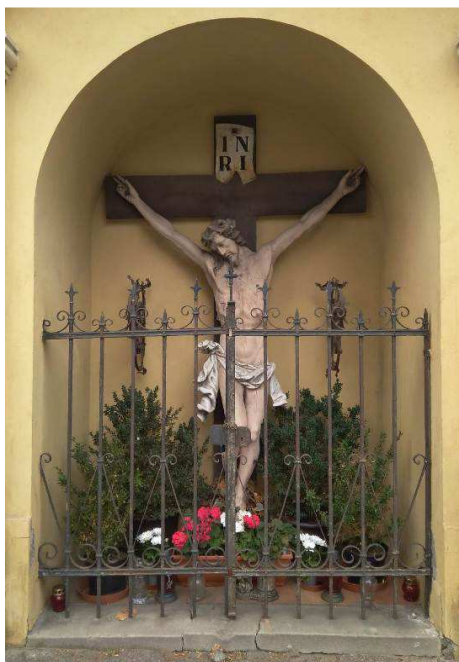
Kaplička Ukřižování Páně v Masarykově ulici, výklenek (říjen 2020).

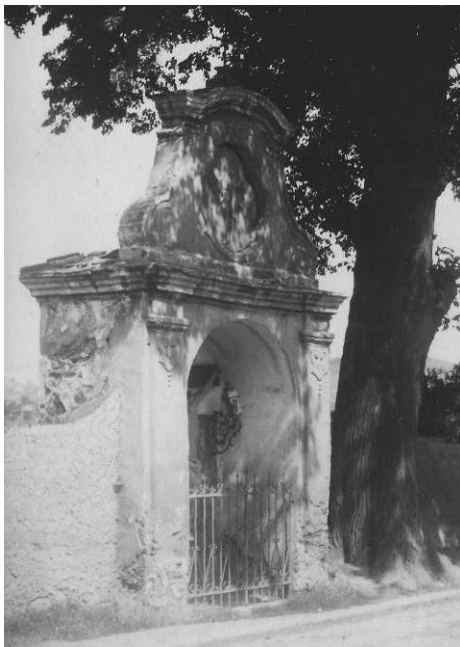
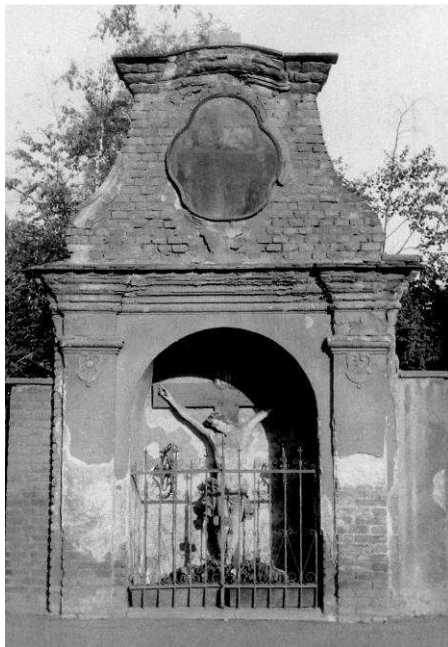
Kaplička Ukřižování Páně v Masarykově ulici, původní (J. Vepřek, před r. 1928, SOkA č. 917) a přenesená (říjen 1994).

Kaplička je natřena žlutě včetně výklenku, tektonika (pilastry, římsy, šambrána) a levá boční stěna jsou světle žluté. Před kapličkou je asfaltový chodník.

Stav: Objekt je nedávno opravený, udržovaný, v dobrém stavu, drobná poškození jsou v soklové části.

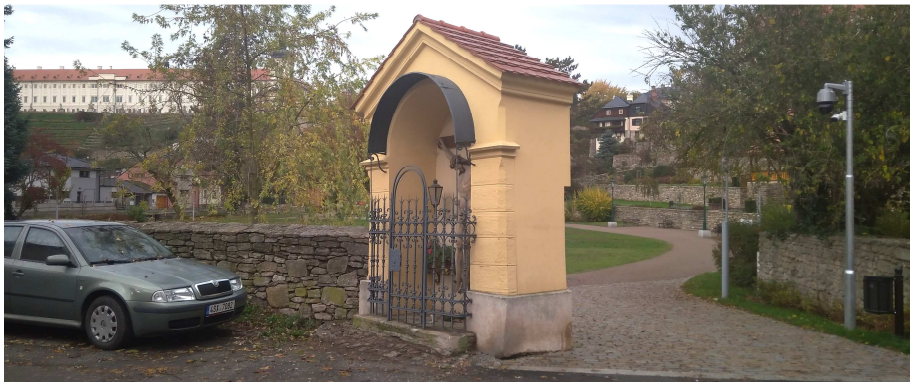
Kaplička Ukřižování Páně u parku pod Vlašským dvorem (listopad 2020).

průčelí, je zaklenutý valenou klenbou a uzavřený vzadu rovnou zdí. Podlahu tvoří na koso umístěné bílé dlaždice, lemované kolem stěn a schodu pruhem černých dlaždic. Oblouk výklenku sleduje na vnější straně jednoduchá plechová půlkruhová stříška. Dolní polovinu výklenku uzavírá ozdobná železná mříž, opatřená uprostřed jednodílnými dvířky. Mříž předstupuje před průčelí k okraji schodu. Od vnějších dolních okrajů stříšky klesají dva železné pruty, které dříve přidržovaly drátěnou síť. Kaplička má monochromní okrový nátěr, soklová část je šedá. Stříška i mříž jsou natřeny šedě. Před kapličkou je úzký pruh kamenné dlažby a dále asfalt.

Vybavení: U zadní zdi výklenku je velký dřevěný kříž s polychromovanou dřevěnou sochou Krista v životní velikosti. Po stranách kříže jsou dva železné ozdobné držáky

Stav: Kaplička je pravděpodobně nedávno opravená, udržovaná. Objevují se drobná poškození omítky.

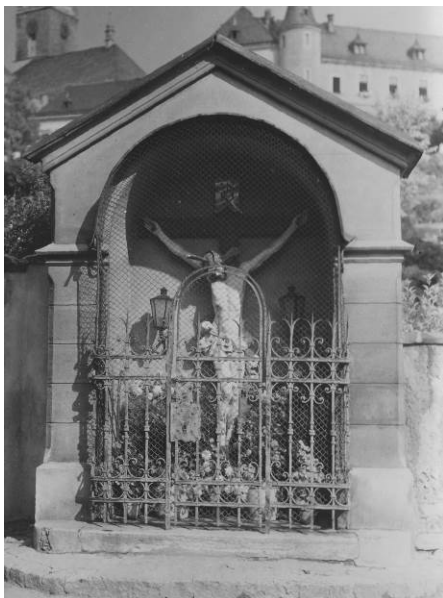
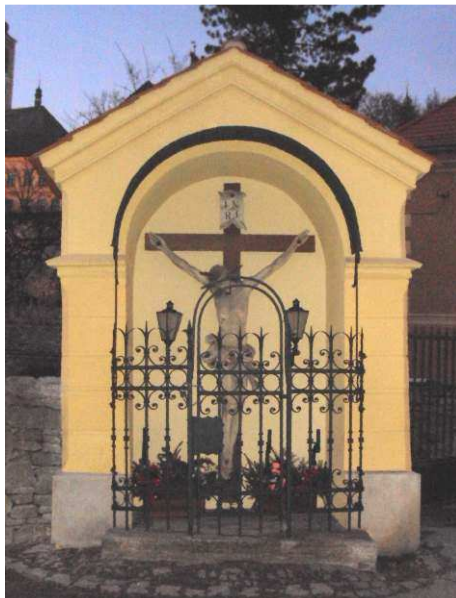
*Kaplička Ukřižování Páně u parku pod Vlašským dvorem, 30. léta 20. století
(J. Vepřek; SOKA, foto 913) a prosinec 2016.*

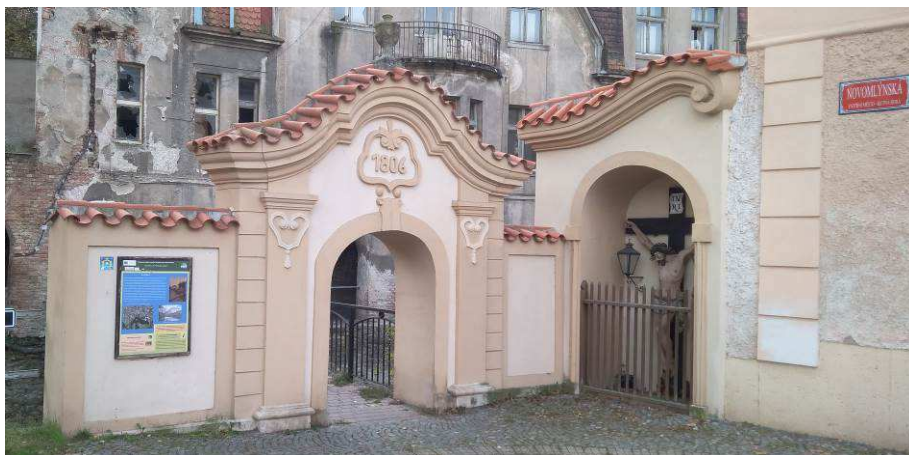
Novomlýnská branka s kapličkou Ukřižování Páně (říjen 2020).

Na rohu Novomlýnské ulice a Macháčkova nábřeží stojí půvabný celek tvořený brankou, skze kterou se prochází na lávku vedoucí přes Vrchlici k Novým mlýnům, a s ní těsně sousedící výklenkovou kapličkou přistavěnou k nároží domu čp. 534. Kaplička s brankou svírají pravý úhel a jsou spojeny krátkou zdí.

Popis: Zděná omítaná kaplička vystavěná na obdélném půdorysu. Po stranách výklenku jsou dva štíhlé pilastry, ze kterých vybíhá plochá štuková šambrána sledující hranu výklenku. Nad výklenkem je esovitě prohnutá římsa, přecházející i na boční stěnu, zakončená na pravé straně volutou. Na římsu navazuje prejzová krytina kapličky. Boční a zadní stěna jsou hladké, nečleněné. Kaplička má světležlutou stěnu, tektonika (pilastry, římsa, lemování záklenku) a výklenek jsou okrové.

Stav: Kaplička je nedávno opravená a udržovaná. Na boční a zadní stěně je omítka poškozena přibližně v úrovni koruny zdi mezi kapličkou a brankou.

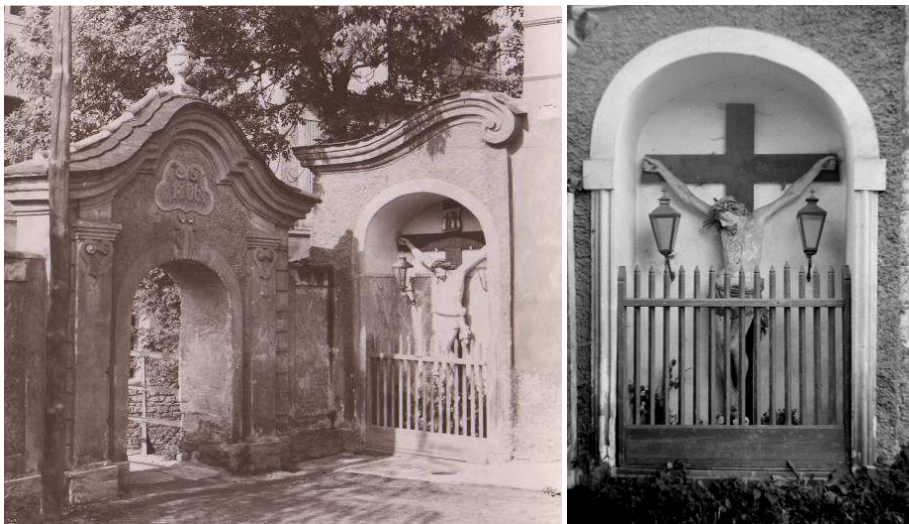
Novomlýnská branka s kapličkou Ukřižování Páně, celek (J. Vepřek, 30. léta 20. století, SOKA č. 915) a výklenek (cca 1994).

Výklenek, podobně jako u předešlých kapliček, leží jen mírně nad úroveň okolního terénu, je valeně zaklenutý (klenba je mírně deformovaná) a má rovnou zadní stěnu. Na

podlaze jsou čtvercové červené dlaždice, uzavřen je nízkou dřevěnou hnědě natřenou mříží ze svislých zahrocených tyčí.

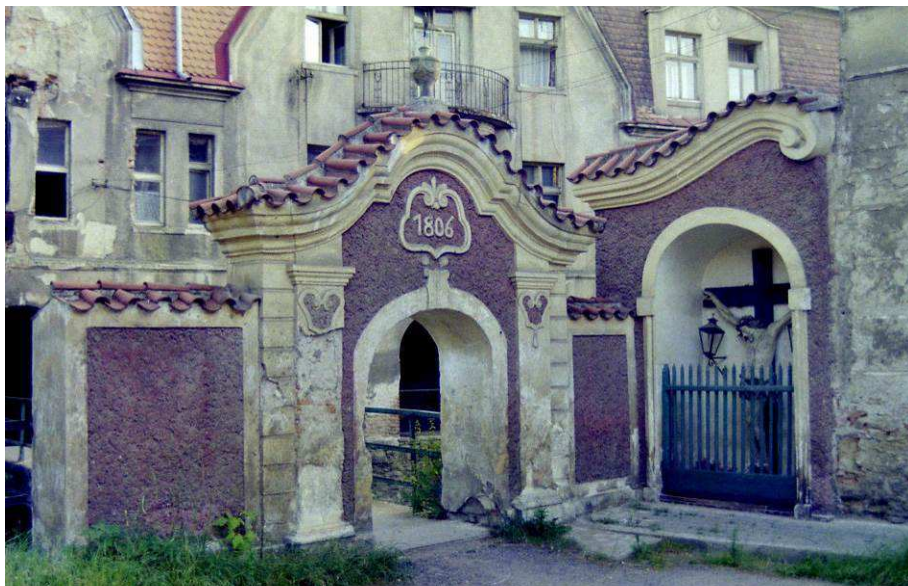
Novomlýnská branka s kapličkou Ukřižování Páně (srpen 1995).

Na levou stranu kapličky navazuje zeď s lizénovým rámem krytá prejzy, která ji spojuje s Novomlýnskou brankou. Na pravou stěnu navazuje pruh omítnuté zdi s hrubým povrchem a dále kvádřovaná lizéna domu čp. 534. Terén před kapličkou je dlážděn dlažebními kostkami menšího formátu.

Vybavení: Výklenek je vyplněn velkým dřevěným křížem s polychromovanou dřevěnou sochou Krista v životní velikosti. Po stranách kříže jsou dva jednoduché železné držáky s lampami.

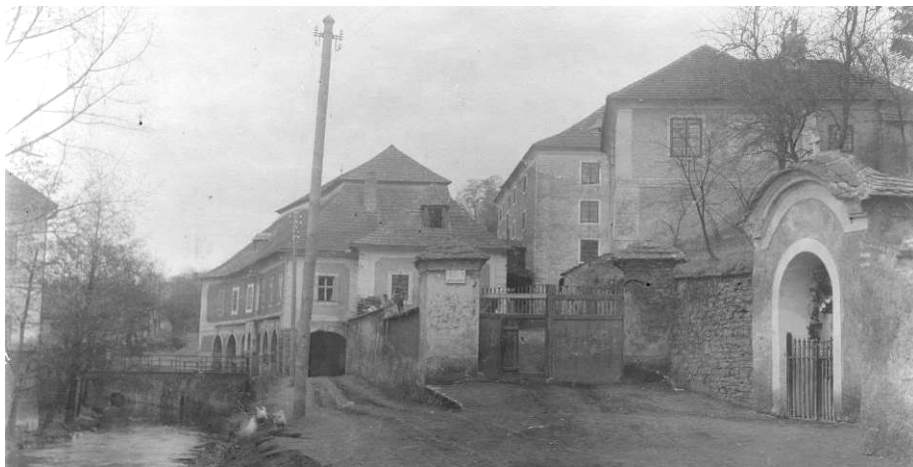
*Areál Nových mlýnů s kapličkou Ukřižování Páně na počátku 20. století.
(Fotoarchiv Českého muzea stříbra v Kutné Hoře, př. č. 79/2016.)*

Dnes už jen několik starých fotografií dokládá existenci výklenkové kapličky, která stála v ohradní zdi areálu Nových mlýnů v místě, kde z Pobřežní ulice odbočuje cesta

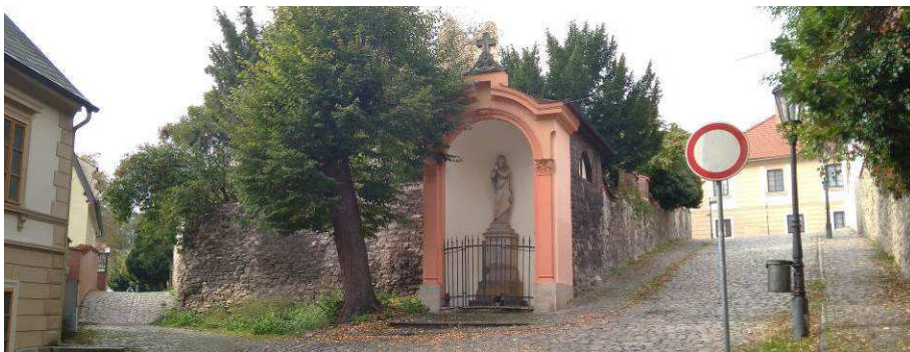
Kaplička Panny Marie Lurdské v ulici U Jelena (říjen 2020).

Nedaleko domu U Jelena ve stejnojmenné ulici, v místě, kde z ní odbočuje bezejmenná ulička směřující na Jánské náměstí, stojí rozměrná výklenková kaplička. Přistavěna je k zahradnímu domku nebo kůlně u domu čp. 521. Orientovaná je k Jungmannovu náměstí.

Popis: Zděná omítaná obdélná kaplička s rozměrným výklenkem zaujímavým téměř celou přední stěnu. Výklenek má po stranách sokly, na kterých stojí hladké pilastry s profilovanými patkami a ozdobnými hlavicemi nesoucími archivoltu obepínající oblouk výklenku. Archivolta má složitější profilaci a vrcholí ozdobným klenákem. Složitě profilovaná hlavní římsa, probíhající i na bočních stěnách, má u nároží čelní stěny krátký horizontální úsek a dále ke středu se obloukovitě klene v nevelké vzdálenosti nad archivoltou. Nad klenákem archivoltly se zalamuje vzhůru a vytváří podstavec pod kamenným ozdobným křížem, který kapličku ukončuje. V tomto místě byla profilace hlavní římsy poškozená a při nedávné opravě byla obnovena ve zkomolené podobě. Hlavní římsa je kryta plechem. Kaplička má nízkou sedlovou střechu společnou se zahradním domkem, který stojí za ní. Střecha je pokryta čtvercovými eternitovými

Stav: Kaplička je po nedávné opravě v dobrém stavu s výjimkou mříže, jejíž nátěr je silně poškozený. Brutálně ořezaná lípa v jejím sousedství si už vytváří novou korunu a tak jen v zimním období pahýly jejích mohutných větví trochu narušují dojem z místa.

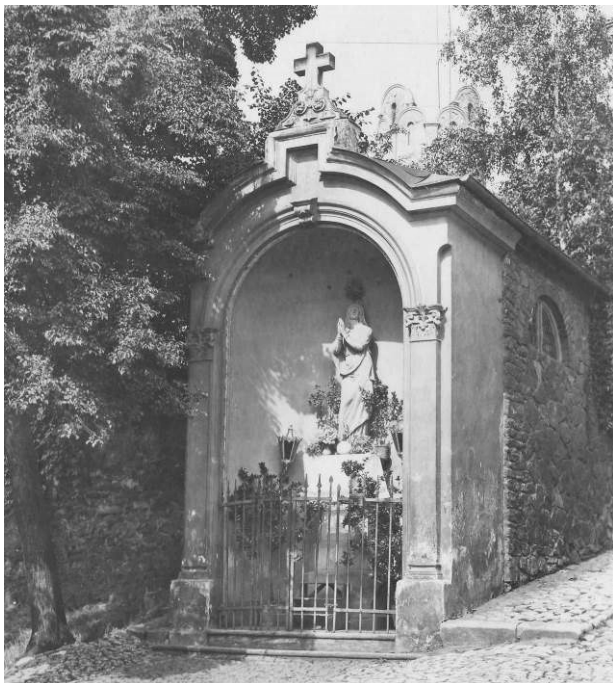
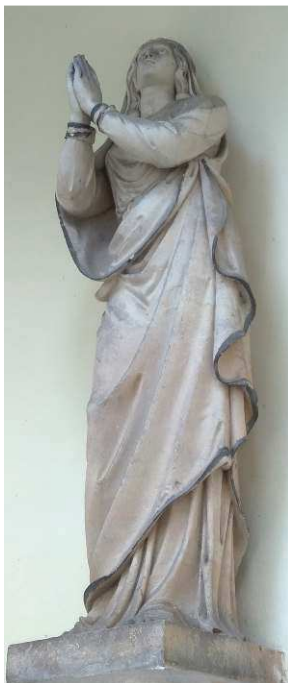
Kaplička Panny Marie Lurdské v ulici U Jelena ve 30. letech 20. století (J. Vepřek; SOkA č. 918) a socha Panny Marie (říjen 2020).

šablonami a její okraje jsou opatřeny okapovými žlaby. Boční stěny jsou omítnuty hladkou nečleněnou omítkou. Vnější stěny kapličky mají béžovou barvu, pilastry, římsy a šambrána výklenku jsou oranžové, výklenek je světle žlutý, sokl šedý.

Výklenek má půlkruhový půdorys a je zaklenut konchou. Jeho stěny jsou hladké, nečleněné. Podlaha je betonová. Před výklenkem je jeden pískovcový schod segmentovitě prohnutý do prostoru před kapličkou. Na něm stojí černě natřená kovová mříž, uprostřed opatřená dvoukřídlými dvířky. Mříž je tvořena zašpičatělými pruty. O 1,55 metru dále se nachází další schod, který má rovné okraje a segmentovitě prohnutý střed. Prostor mezi schody má nepravidelnou kamennou dlažbu navazující na okolní zádlažbu.

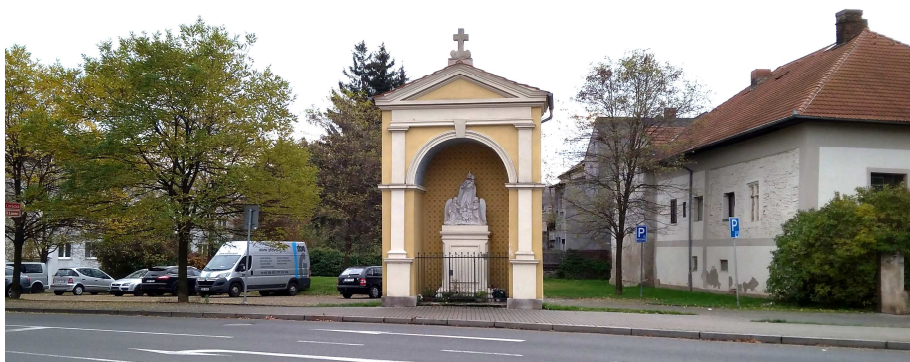
Kaplička Panny Marie ve Vocelově ulici (listopad 2020).

Hluboký, valeně zaklenutý výklenek má rovnou zadní stěnu. Od okolí jej dělí nízký kamenný stupeň mírně zasunutý do výklenku. Do stupně a do bočních stěn je ukotvena kovová mříž ze svislých prutů s ozdobnými hroty, opatřená uprostřed dvířky. Mříž sahá do úrovně patek pilastrů. Podlaha ve výklenku je cihlová.

Stav: Kaplička je v dobrém stavu. Místy jsou drobná poškození nátěru a někde i povrchu omítky.

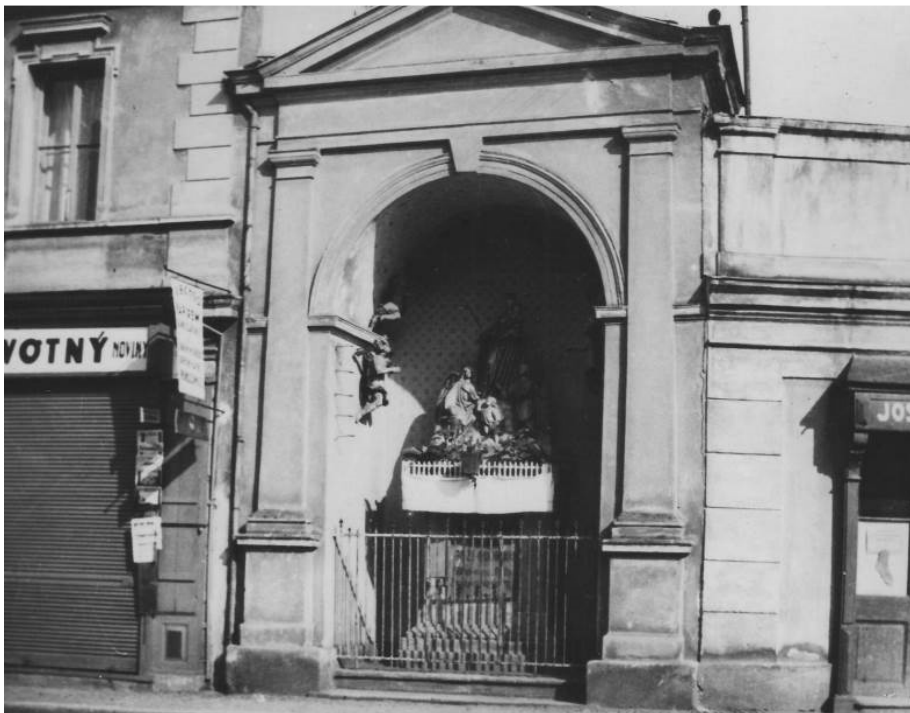
Kaplička Panny Marie ve Vocelově ulici, 30. léta 20. století (?) (SOka č. 919).

Rozměry: Kaplička má šířku 4,20 m, hloubku 1,90 m (v soklové části) a výšku 6,3 m (po hřeben střechy) a 7,3 m (včetně kříže). Výklenek má šířku 2,47 m, hloubku 1,56 m a výšku 4,33 m (od schodu).

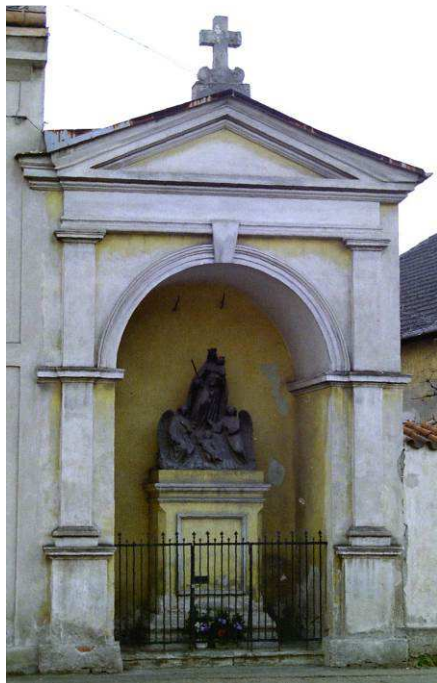
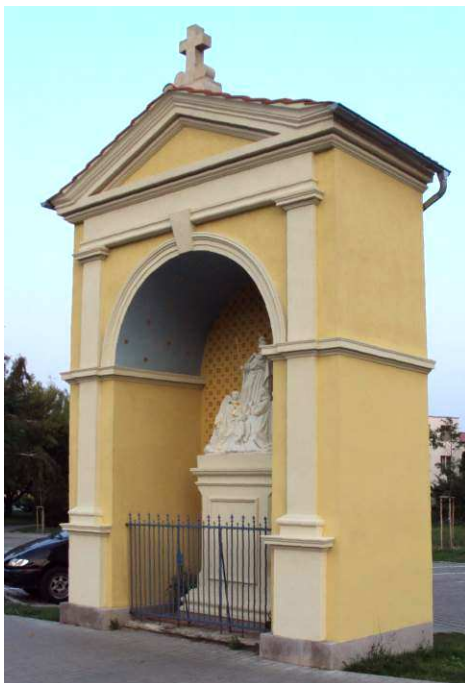
Kaplička Panny Marie ve Vocelově ulici v květnu 1998 a září 2012.

Proměny: Kaplička původně stála o samotě. Postupně byly po obou jejích stranách vystavěny domy a po čase byly zase postupně zbořeny, takže od roku 2009 stojí zase

o samotě jako v době svého vzniku. Krátce po roce 2009 byla opravena do současné podoby.

Na fotografiích z 80. a 90. let 20. století měla kaplička stále šedě natřenou korodující plechovou střechu, hlavní římsa se zalamovala kolem vlysu jen v levé části a lišta v dolní části vlysu už nepřecházela na stěnu. Schod byl stále ještě zachovalý. V zadní stěně výklenku pod klenbou trčely do prostoru dva držáky. Kaplička byla natřena žlutě s bílou tektonikou a klenbou. Veškerá výzdoba z výklenku zmizela, kromě sochy v něm byly pouze květiny na podlaze. Dům po pravé straně už nestál a byla nahrazen zdí.

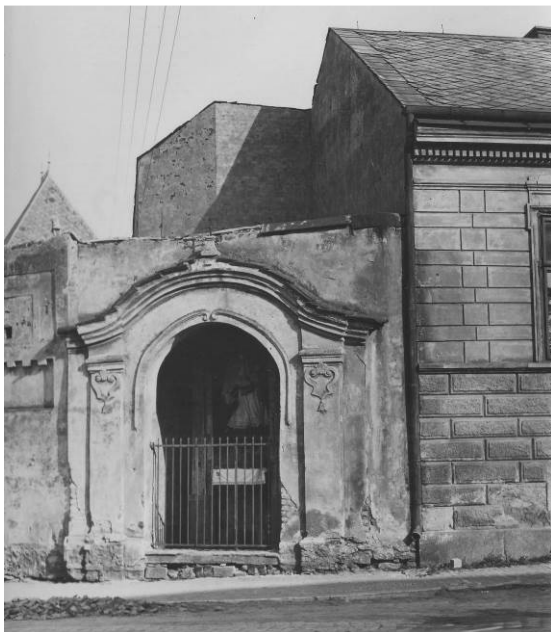
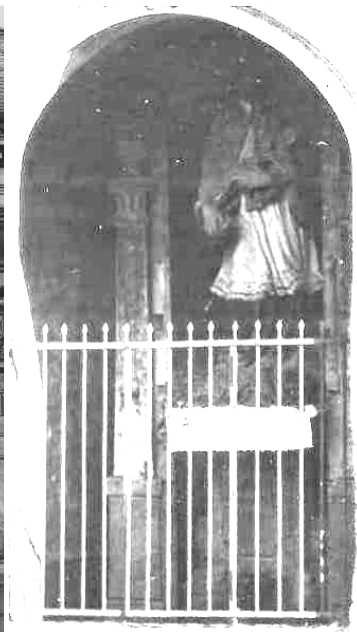
Kaplička sv. Jana Nepomuckého v ústí Husovy ulice v 30. letech 20. století, celek a výklenek (J. Vepřek; SOkA č. 912).

Popis: Zděná omítaná kaplička měla velmi přibližně půlkruhový půdorys. Pilastry po stranách výklenku, opatřené patkami, měly pod hlavicemi čabrakový motiv se střapcem a nesly profilovanou a uprostřed vzedmutou římsu kopírující v nevelké vzdálenosti oblouk výklenku. Římsa byla kryta pravděpodobně prejzy a vrcholila železným patriarším křížem v kamenném podstavci. Horní polovina výklenku byla rámována šambránou s lištou, která byla ve vrcholu oblouku přerušena a volutovitě stočena dolů. Výklenek byl přístupný jedním kamenným schodem s nosem lícujícím s průčelím. Dolní polovina výklenku byla uzavřena jednoduchou železnou mříží tvořenou na horním konci zahrocenými svislými pruty.

Vybavení: V zadní části zaklenutého a poměrně hlubokého výklenku byla nika lemovaná pilastry na vysokých soklech a s ozdobnými hlavicemi. V nice byl členitý podstavec se sochou světce v životní velikosti, přičemž horní římsa podstavce a část sochy zasahovaly před niku do prostoru výklenku. Světec byl zobrazen obvyklým způsobem a byl patrně kolorován. Socha byla vytvořena z kutnohorského pískovce. Na podstavci byl nápis: † SVATÝ † JENE NEPOMUCKÝ † ORODUJ ZA NÁS † (*Evidenční list*).

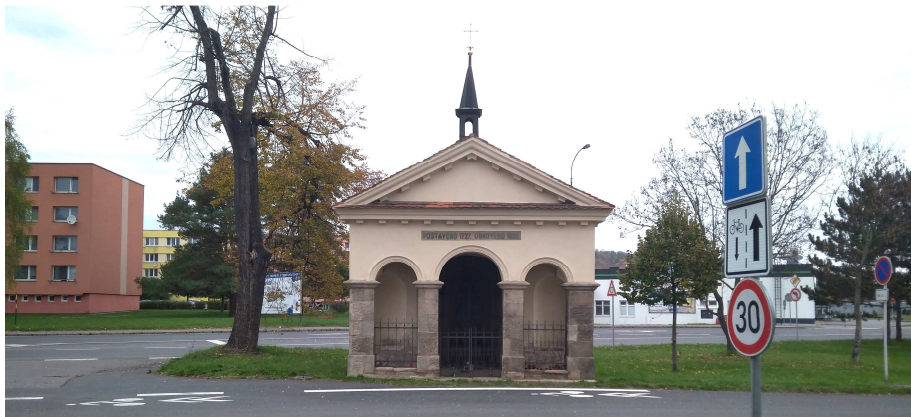
Sedlec, kaplička Ecce Homo (listopad 2020).

Popis: Zděná omítnutá volně stojící stavba na půdorysu souměrného nepravidelného sedmiúhelníka s trojosou arkádou (předsíní) v průčelí. Jednotlivá pole arkády jsou oddělena neomítnutými hranolovými kamennými pilíři (střední jsou mírně užší), na jejichž profilovaných krycích deskách leží oblouky lemované na čelní straně kapličky profilovanou šambránou. Prostřední pole arkády je širší a vyšší než pole krajní a postranní. Průčelí vrcholí nízkým trojúhelným štítem s tympanonem, který leží na profilované římsy podpírané mutuly. Krátké úseky římsy přecházejí i na boční stěny a jsou podepřeny

jedním mutulem. Obdobnou římsou s mutuly jsou orámovány i horní strany tympanonu. Pod hlavní římsou je na průčelí výrazný nápis v mírně vpadlém obdélném poli: **! POSTAVENO 1727, OBNOVENO 1929. !**

Rozměry: Kaplička má šířku 5,7 m, hloubku velmi přibližně 6 m a výšku 5,65 m (k hřebenu střechy). Výška stěny je 3,72 m (od terénu k římsě na průčelí). Předsíň má šířku 4,57 m, hloubku 1,53 m a maximální výšku 3,73 m. Výklenek má šířku velmi přibližně 4 m, hloubku přibližně 2 m a výšku asi 4,2 m.

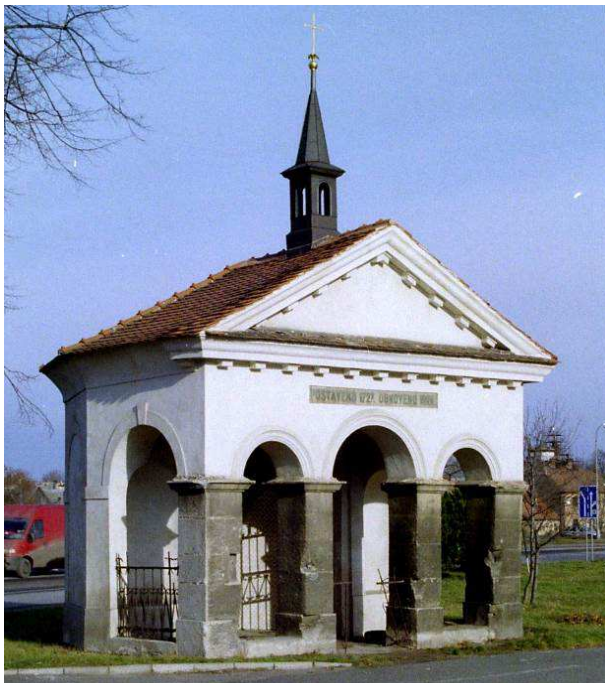
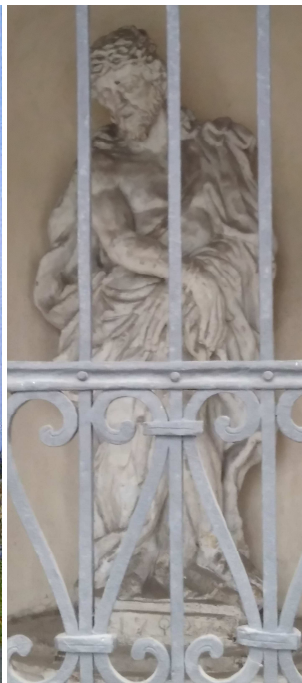
Sedlec, kaplička Ecce Homo (prosinec 1998) a socha zmučeného Krista (listopad 2018).

Nika ve výklenku je široká asi 1,4 m, hluboká 0,7 m a vysoká 2,78 m, její pravoúhlý rám je hluboký 0,09 m. Otvor z předsíně do výklenku má šířku 2,59 m, hloubku cca 0,55 m a výšku 3,07 m a jeho pravoúhlý rám je široký 2,87 m, hluboký 0,07 m a vysoký 3,23 m. Niky v předsíni jsou široké 0,93 m, hluboké 0,46 m a vysoké 1,89 m.

Střední arkáda předsíně je široká 1,53 m a vysoká 3,00 m. Arkády vedle ní jsou široké 1,05 m a vysoké 2,52 m (od podezdívky mříže) resp. 2,77 m (od podlahy). Boční arkády jsou široké 1,53 m a vysoké 2,73 m (od podezdívky mříže). Střední pilíře jsou široké 0,46 m, krajní 0,57 m. Hloubka všech pilířů je 0,57 m.

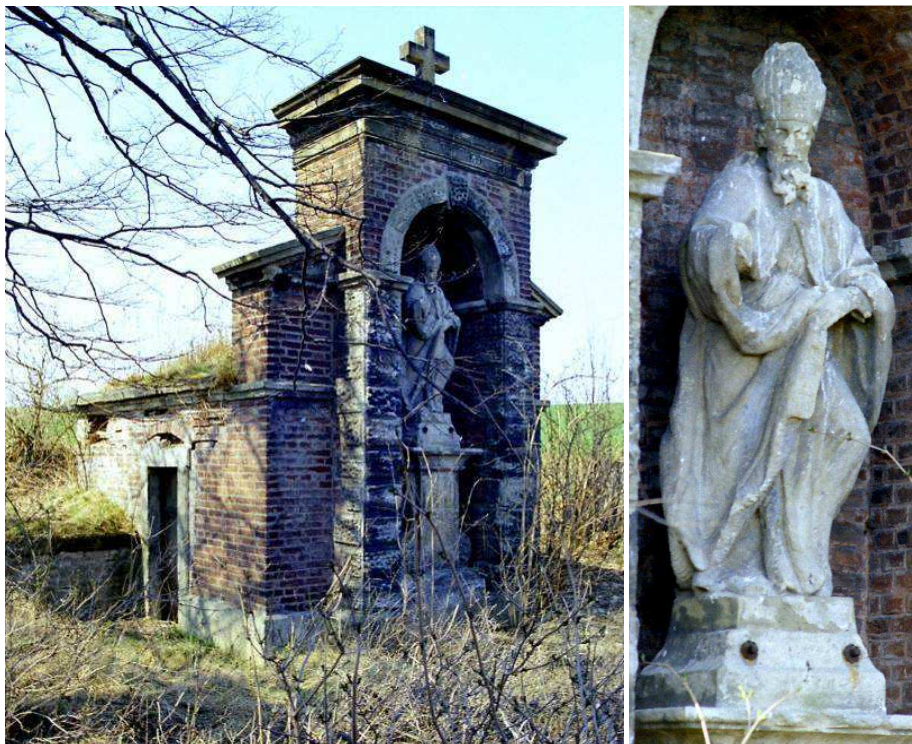
Bylany, kaplička a socha sv. Vojtěcha (duben 1996).

Roku 1996 byl objekt ve špatném stavu. Socha měla uraženou pravou ruku, nos, části

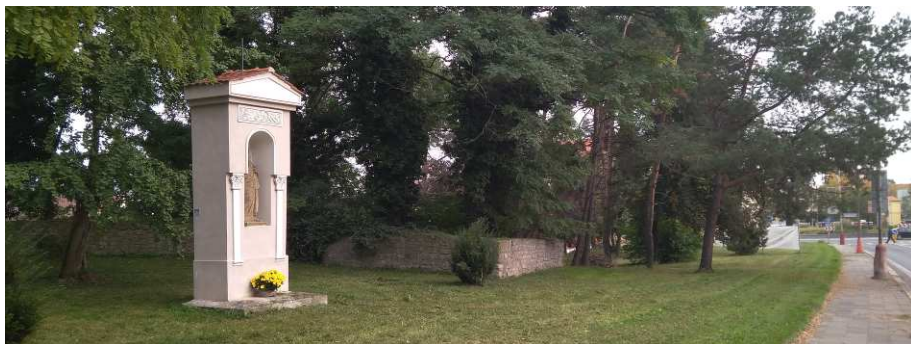
Kutná Hora, obnovená kaplička se sochou žehnajícího Krista v bývalé zahradě voršilského kláštera (říjen 2020).

Popis: Zděná omítnutá obdélná stavba. Na betonové desce – podnoži, stojí sokl, mírně předstupující před přední a boční stěny kapličky. Na něm stojí dva úzké pilastry s patkami zasahujícími do soklu a s ozdobnými hlavicemi podpírajícími převýšený oblouk výklenku. Oblouk je lemován úzkou šambránou s lištou. Nad výklenkem je obdélná reliefní deska vyplněná rostlinným motivem. Průčelí je zakončeno štítem s prázdným pětibokým vpadlým polem lemovaným lištou. Štít má sedlovou střechu, krytou

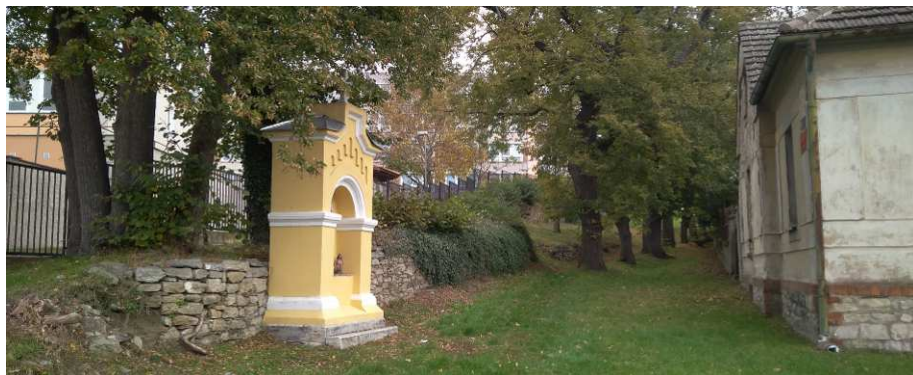
Obnovená kaplička sv. Lazara na Karlově (říjen 2020).

Popis: Zděná omítaná obdélná stavba. Dva pilíře po stranách výklenku jsou opatřeny jednoduchými patkami a profilovanými hlavicemi. Na pilíře nasedá oblouk výklenku lemovaný profilovanou archivoltou, nad kterou je vpadlé pole, jehož dolní okraj je obloukovitý a horní lomený, členěný obloučkovým vlysem. Průčelí i ostatní stěny ukončuje zalamovaná profilovaná hlavní římsa, jejíž střední část tvoří základ pro kamenný kříž na vrcholu stavby. Kaplička je krytá plechovou valbovou stříškou. Kaplička má okrový nátěr, bíle jsou natřeny patky a hlavice pilířů, šambrána oblouku

Stav: Kaplička je v dobrém stavu, pouze fotokopie ve výklenku je trochu vybledlá a mírně poškozená.

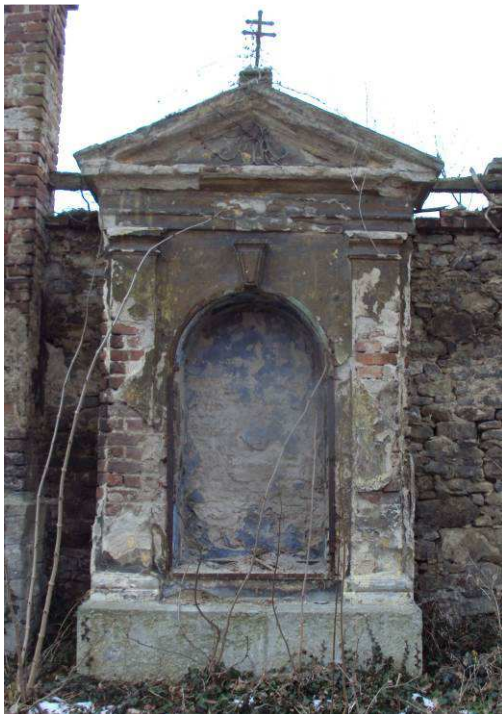
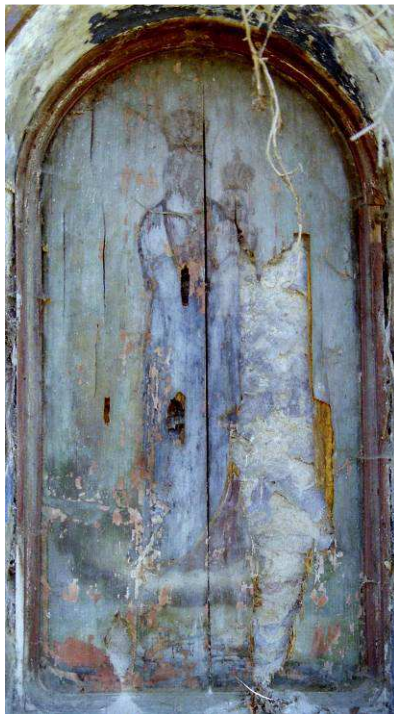
*Kaplička Panny Marie na zahradě u domu čp. 261 v Hradební ulici, průčelí (březen 2013)
a torzo obrazu Panny Marie Svatohorské ve výklenku (březen 2003).*

Výklenek, začínající v úrovni soklu, má rovnou zadní stěnu a je valeně zaklenut. Uprostřed záklenku je na čelní straně osamocený ozdobný klenák, oblouk je bez šambrány resp. archivoly. Okraj výklenku je lemován tenkým kovovým rámem, ke kterému snad byla připevněna prosklená dvířka (nebo dvířka nesoucí mříž nebo síť).

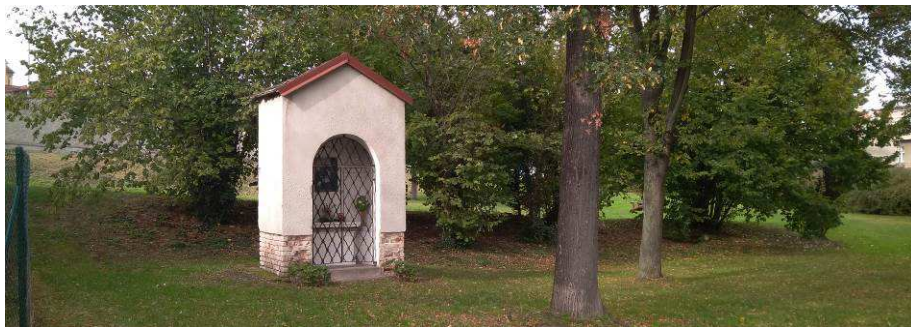
Kaplička Svaté rodiny v parku u voršilského kláštera (říjen 2020).

Před zadní stěnou je na podstavci mensa s profilovanými okraji. Na bočních stěnách jsou výklenky po celé jejich šířce, s jednoduchými lavicemi. Na podlaze je ve vstupu kamenný stupeň, dále jsou čtyř a osmiboké bílé, modře zdobené dlaždice. Celý výklenek je obílen až

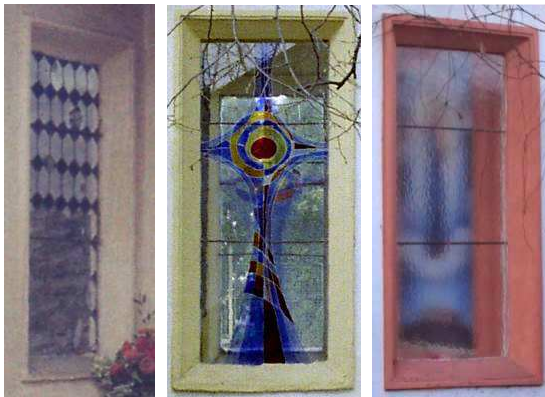
Okenní výplně v kapliče v říjnu 1995, dubnu 2000 a prosinci 2016.

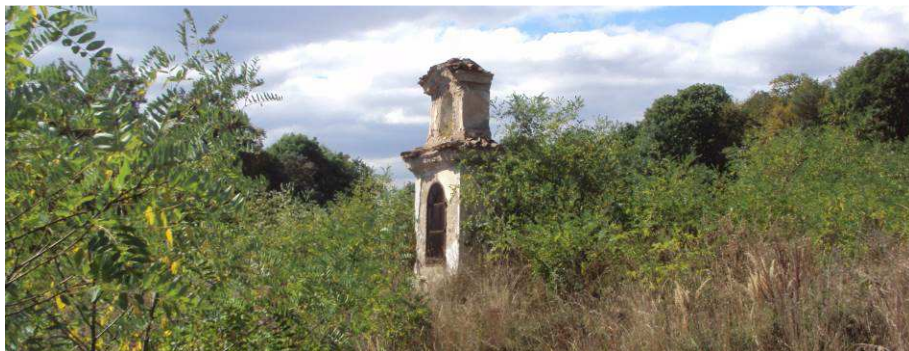
Popis: Volně stojící zděná omítaná obdélná stavba s hladkými stěnami a s rozměrným výklenkem uprostřed průčelí. Nad přímou hlavní římsou, krytou prejzy, která přechází i na boční stěny, stojí hladký štítový nástavec s konkávně prohnutými bočními stěnami. Ve štítu je výrazný půlkruhový výklenek zaklenutý konchou. Nad ním probíhá segmentovitě

Kaplička Panny Marie Svatohorské v sadu za poliklinikou (září 2016).

prohnutá profilovaná římsa, pokračující i nad bočními stěnami, krytá prejzy. Mezi zadní stěnou štítového nástavce a dolní části kapličky je ústupek, krytý prejzy. Uprostřed zadní stěny štítu je svislé vyztužující žebro navazující na povrch zadní stěny dolní části kapličky. Zdivo kapličky je kamenné s příměsí cihel, zdivo štítu je smíšené, římsy jsou z cihel. Nízký sokl kapličky je tvořen obkladem z kamenných desek přiložených ke zdivu a vzájemně propojených kovovými spojkami. Před soklem je u průčelí jeden kamenný stupeň, před ním je pruh vydlážděný většími plochými kameny. Okolí kapličky zarůstá akátovým náletem.

Rozměry: Kaplička má šířku 2,1 m, hloubku 0,93 m a výšku 4,5 m (od stupně po horní okraj horní římsy). Dolní výklenek má šířku 0,85 m, hloubku 0,51 m, výšku 1,57 m a začíná 0,51 m nad stupněm. Horní výklenek je vysoký 0,95 m a začíná 3,0 m nad stupněm.

Hodnocení: Kvalitní barokní architektura, kdysi se výrazně uplatňující nad cestou z Kutné Hory směrem k Bylanům, dnes ztracená uprostřed sadu bez jakéhokoliv vhodného přístupu. Je dosud neprobuzenou šípkovou Růženkou, ukrytou za hradbou z trní. Kaplička je památkově chráněna.³¹

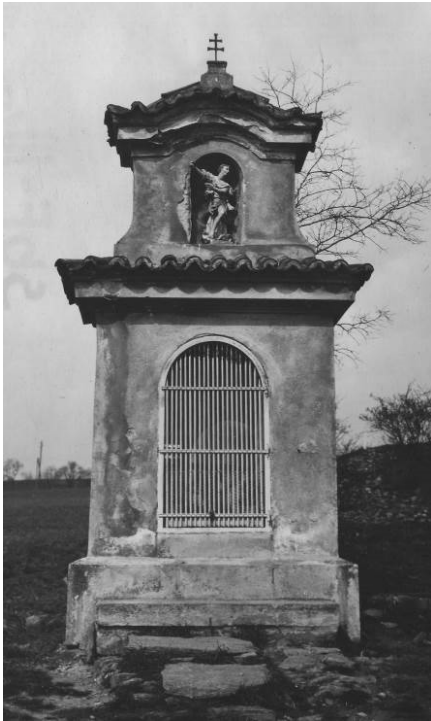
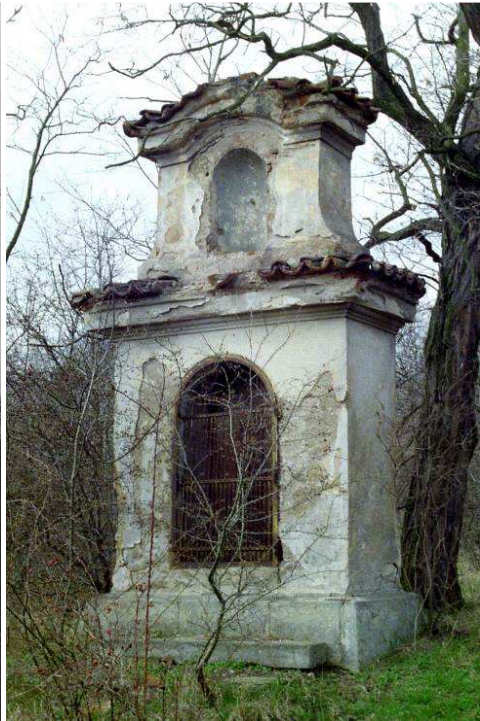
Kaplička Panny Marie Svatohorské v sadu za poliklinikou, 30. léta 20. století (J. Vepřek; SOKA č. 925) a duben 2000.

ních, kterými jsou kresby F. Huňáčka uložené v Českém muzeu stříbra, má kaplička v podstatě stejný vzhled jako dnes, snad jen sokl je zobrazen jako výrazně širší a výklenek je bez mříže. Na mladší olejomalbě, uložené tamtéž, už je ve výklenku mříž, která ale sahá jen po patu záklenku.³⁰

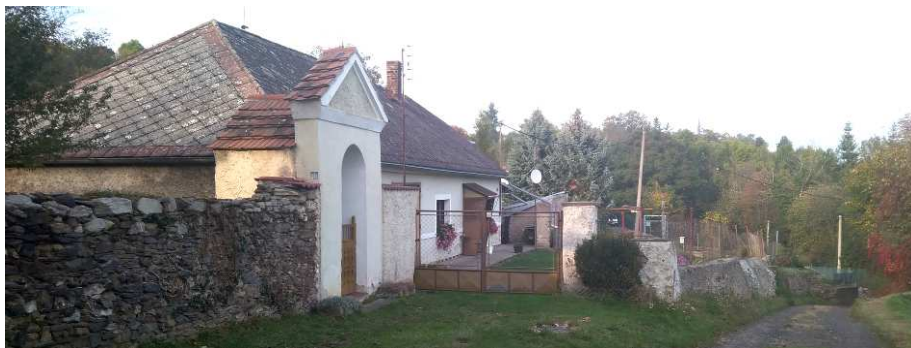
Dolní Žižkov, kaplička Panny Marie nad Bylankou v ulici U Trojice (říjen 2020).

V ulici U trojice, stoupající od Bylanky ke kostelu Nejsvětější Trojice, před vjezdem na dvůr usedlosti čp. Ž74 stojí prostá, ale krásná výklenková kaplička Panny Marie. Orientovaná je k východu, k cestě.

Rozměry: Kaplička má šířku 2,50 m, hloubku lze odhadnout minimálně na 1,7 m a výšku 4,0 m. Výklenek má šířku 1,05 m, hloubku 1,27 m (nad mensou, bez vpadliny pro obraz) a výšku 2,40 m.

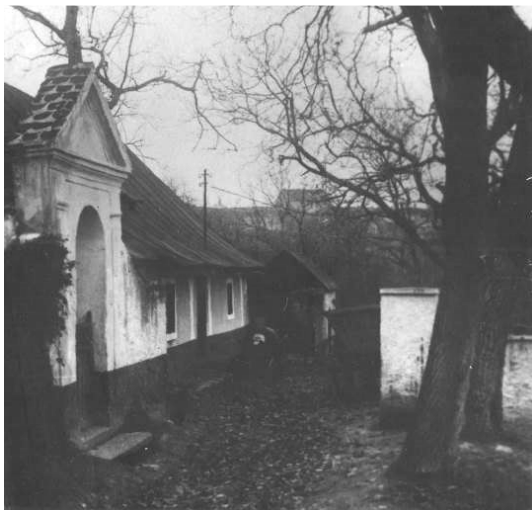
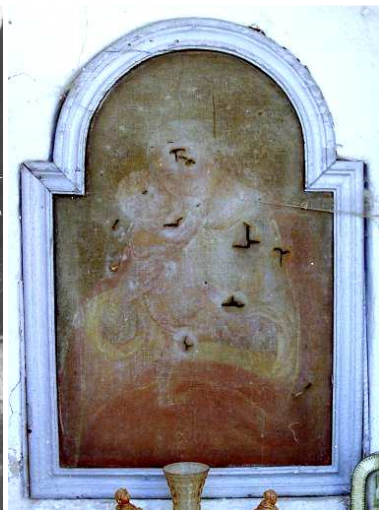
*Kaplička Panny Marie nad Bylankou, stav ve 30. letech 20. století (?) (SOKA č. 927)
a obraz Madony ve výklenku (květen 1998).*

Proměny: Na staré fotografii je vidět, že na průčelí byly po stranách výklenku pilastry, odsazené jak od výklenku, tak od nároží. Hlavní římsa měla složitější profilaci (jen část profilace přecházela na boční stěnu), podobně jako okapové římsy. Prázdná

plocha tympanonu byla opatřena hladkou omítkou. Na střeše byl kovový latinský kříž.

Obraz, který byl ve výklenku dříve, byl roku 1998 už velmi poškozený, zašlý a na několika místech protržený. Malba na plátně představovala Pannu Marii s Ježíškem na klíně, kterého přidržovala levou rukou zespodu a pravou v podpaží, zatímco Ježíšek jí pravou rukou sahal na bradu. Vzájemně se k sobě tiskli hlavami. Kolem obou hlav byla společná svatozář tvořená 12 (?) malými hvězdami. Ježíšek byl patrně nahý, Panna Marie snad měla modrý šat, se žlutým lemováním kolem krku a u rukou a na něm červený plášť. Pozadí mělo snad hnědou barvu.

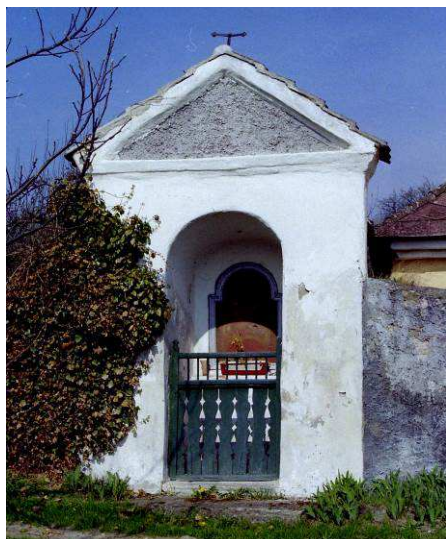
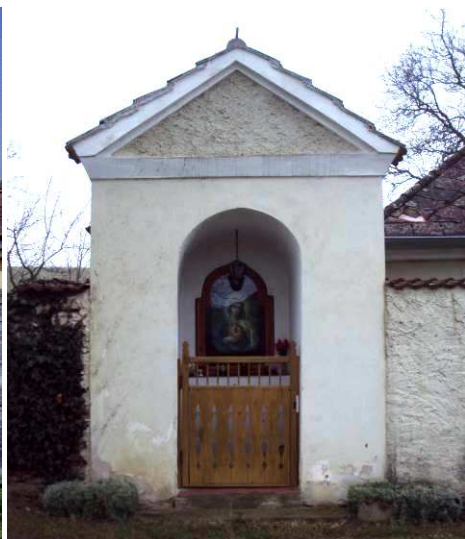
*Kaplička Panny Marie nad Bylankou, vzhled před nedávnou opravou (duben 1996)
a po ní (prosinec 2016).*

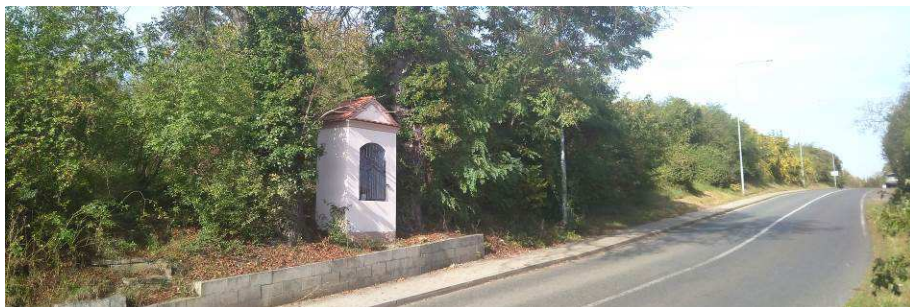
Kaplička Panny Marie nad Lorcem (říjen 2020).

Popis: Zděná omítnutá výklenková kaplička. Na neodsazeném, jen opticky hrubou omítkou zvýrazněném soklu stojí obdélná drobná stavba s hladkými omítkami opatřená fabionovou hlavní římsou přecházející i na boční stěny, nad kterou je trojúhelný štít. Jeho prázdný tympanon je pod střechem lemován lištou. Sedlová střecha je krytá bobrovkami, podobně jako horní plocha římsy na průčelí. Boční a zadní stěna jsou hladké, nečleněné. Před kapličkou prochází chodník z Kutné Hory na Kaňk, jehož okraj je v těchto místech lemován nízkou zídkou ze třech vrstev kvádrů. Kaplička díky tomu působí poněkud nepřístupným dojmem.

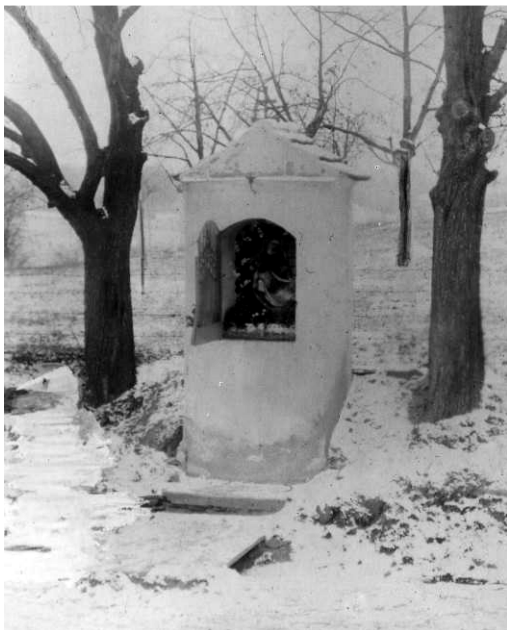
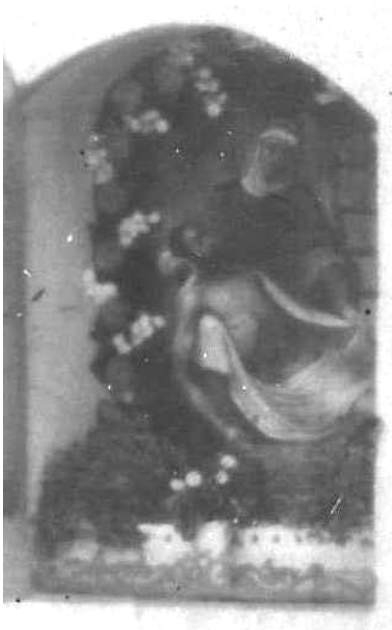
*Kaplička Panny Marie nad Lorcem, 30. léta 20. století (?),
celek a obraz Piety ve výklenku (SOka č. 921).*

Ve 30. letech 20. století celou zadní stěnu výklenku pokrýval obraz Piety malovaný olejem na plechu (*Vepřek 2017, 51*). Později v něm byl obrázek Panny Marie s Ježíškem v oválném rámu. V roce 1998 byl výklenek prázdný. Natřen byl bílou barvou, zatímco na venkovních stěnách byl nerovnoměrný šedomodrý nátěr, takže kaplička působila poněkud ohořelým dojmem. Římsa na průčelí měla v té době pravděpodobně plechovou stříšku.

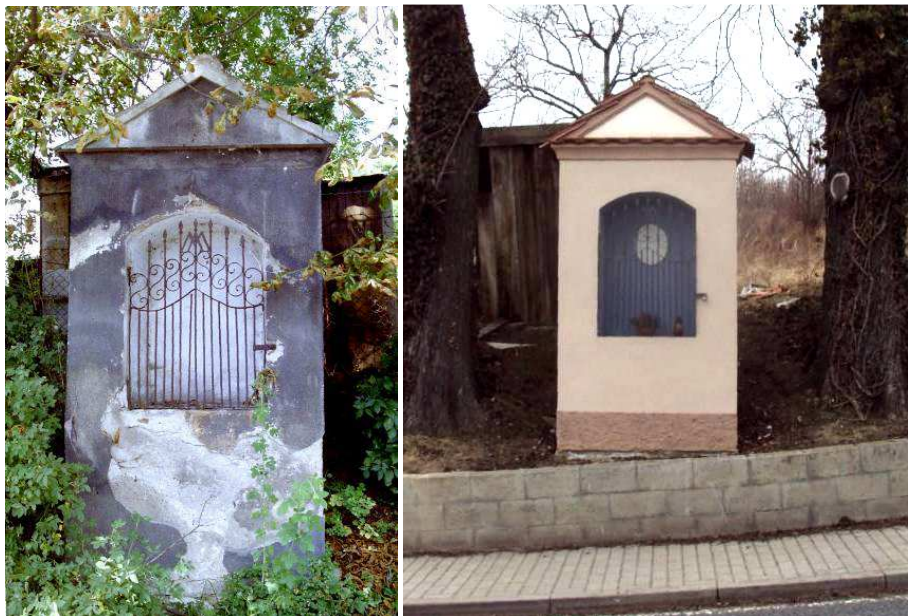
V horní polovině přední stěny se otvírá mělký výklenek s rovnou zadní stěnou, zaklenutý segmentem a uzavřený ozdobnými jednokřídlými kovovými mřížovými dvířky. Ta jsou tvořena zahrocenými svislými pruty, mezi kterými jsou umístěny kratší pruty, nad kterými jsou pásy zkroucené do tvaru písmene S. Nad nimi je na prostředních třech prutech monogram MA, tvořený překrývajícími se písmeny, který pravděpodobně odkazuje k Panně Marii. Kaplička je světle žlutá, sokl, římsa a lišty jsou béžové, výklenek je modrý včetně lavice.

Stav: Kaplička je po nedávné obnově v dobrém stavu.

Kaplička Panny Marie nad Lorcem (červenec 1998 a březen 2013).

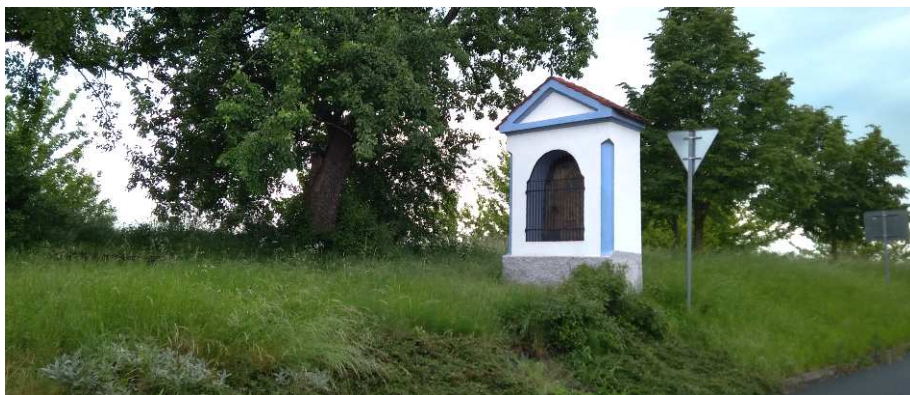
Libenice, kaplička na jižním okraji obce, červen 2020.

Popis: Zděná omítnutá stavba obdélného půdorysu. Na soklu, který na přední straně
mírně předstupuje a je opatřen omítkou s hrubým povrchem, stojí střední část kapličky,
do jejíchž předních nároží je vložen odsazený obloun, končící přibližně ve výšce vrcholu
výklenku umístěného uprostřed čelní stěny. Horní část kapličky je tvořena trojúhelným
frontonem s prázdným tympanonem ohraničeným jednoduchými římsami. Sedlová
střecha je kryta bobrovkami a na jejím vrcholu je umístěn patriarší kříž. Zadní stěna
kapličky je hladká. Mělký výklenek má rovnou zadní stěnu a zvonovitý záklenek
(karnýz). Uzavřen je dvoukřídlými kovovými mřížovými dvířky tvořenými svislými
nahore zahrocenými pásy, pod záklenkem je pevná mříž ze svislých kovových prutů. Sokl
je natřen šedě, kaplička je bílá, obloun na nároží a římsy frontonu mají modrou barvu.
Výklenek má bílou dolní a modré boční stěny.

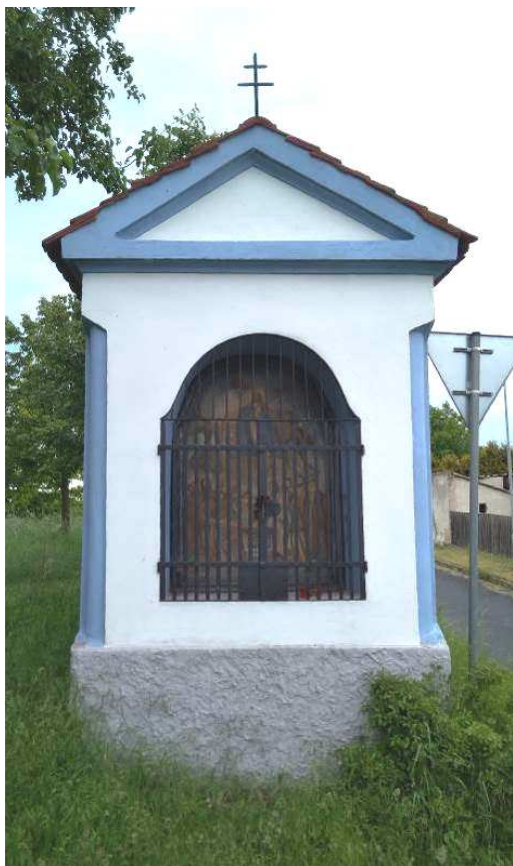
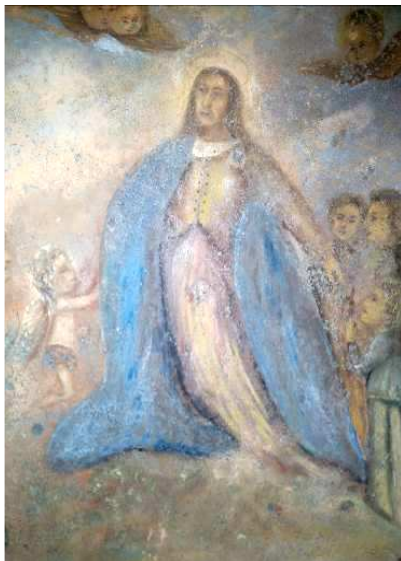
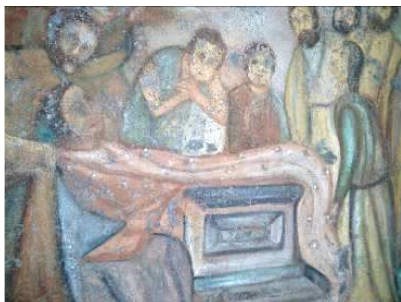
Libenice, kaplička na jižním okraji obce, celek (červen 2020) a detaily obrazu (říjen 2019).

Vybavení: Celou zadní stěnu záklenku pokrývá obraz umístěný v dřevěném
profilovaném rámu. Tématem je smrt a nanebevzetí Panny Marie. Malba má lidový,
neumělý charakter.
