**KUTNOHORSKÉ
KAPLIČKY**

Název: Kutnohorské kapličky.

Autoři: Anna Bartošová, Martin Bartoš

Kutná Hora 2020

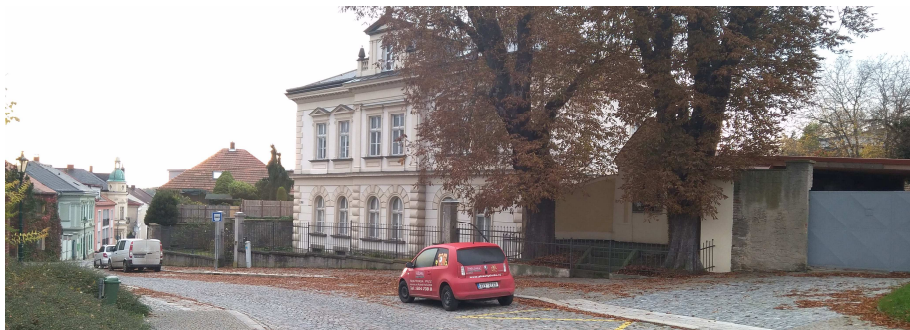
Kaplička Oplakávání Krista na horním konci České ulice, skrytá mezi dvěma stromy a taky za stále před ní stojícím automobilem (listopad 2020).

Popis: Zděná omítnutá obdélná stavba. Na průčelí jsou na mírně předstupujících podstavcích a po stranách výklenku lizénové rámy obepínající úzké vpadlé pole. Vnitřní lizény těchto rámu přecházejí plynule v šambránu lemující oblouk výklenku. Tato šambrána je lemována profilovanou římsou, která se u paty oblouku zalamuje a dále horizontálně sleduje horní okraj lizénových rámu, pak přechází na stěnu průčelí a na boční stěny, kde tvoří okapovou římsu. Sedlová střecha, krytá prejzy, je posazena nízko nad obloukem výklenku a na průčelí je lemována profilovanými římsami. Kaplička je bez vrcholového kříže.

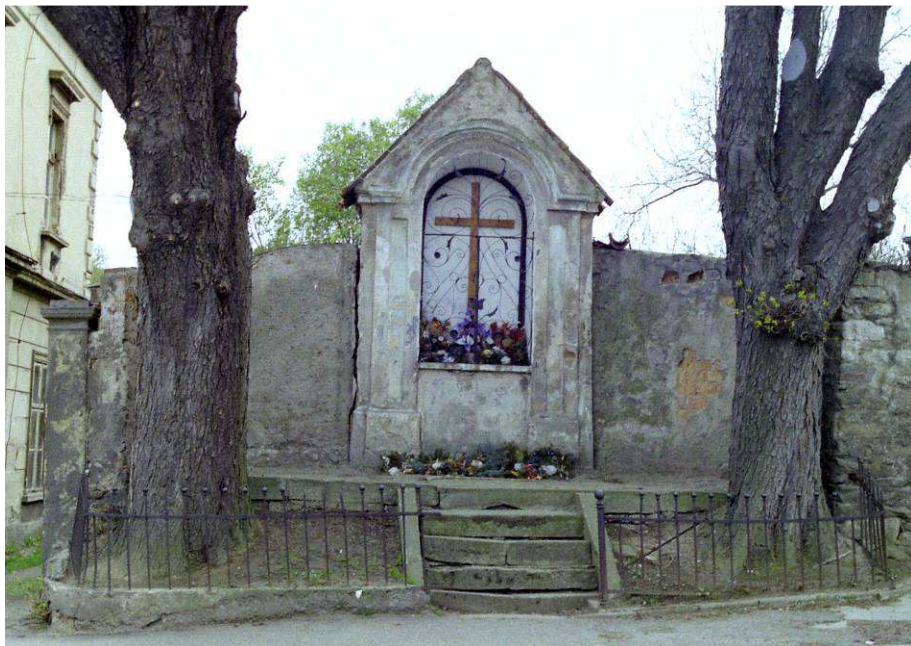
Kaplička Oplakávání Krista v České ulici (duben 1998).

Poměrně hluboký výklenek kapličky má rovnou zadní stěnu, zaklenutý je valenou klenbou a uzavřený kovovými ozdobnými dvoukřídlými dvířky, oblouk uzavírá pevná mříž. Zadní stěnu pokrývá bíle natřené dřevěné bednění, jeho okraje lemuje černý profilovaný dřevěný rám už neexistujícího obrazu.

Po stranách na kapličku navazují čtvrtkruhové zdi s hrubší omítkou a s úzkými a hladkými lizénovými rámy po obvodu. Zdi vybíhají do prostoru před kapličkou a tvoří tak jakási křídla obepínající betonovou terasu tvaru půlky oválu. Jeho tětívu tvoří kamenný obrubník. Před terasou je krátký prudký svah ohraničený nízkou přímou podezdívkou, která se na koncích stáčí ke čtvrtkruhovým zdem oválu. Na podezdívce je nízký kovový plot ze svislých prutů s kuličkami na horních koncích. Uprostřed plotu jsou dvojkřídlá dvířka, za kterými následuje pět schodů vedoucích na terasu před kapličkou. Po stranách schodů rostou dva vzrostlé kaštany. Okolo je dlažba z kamenných dlažebních kostek.

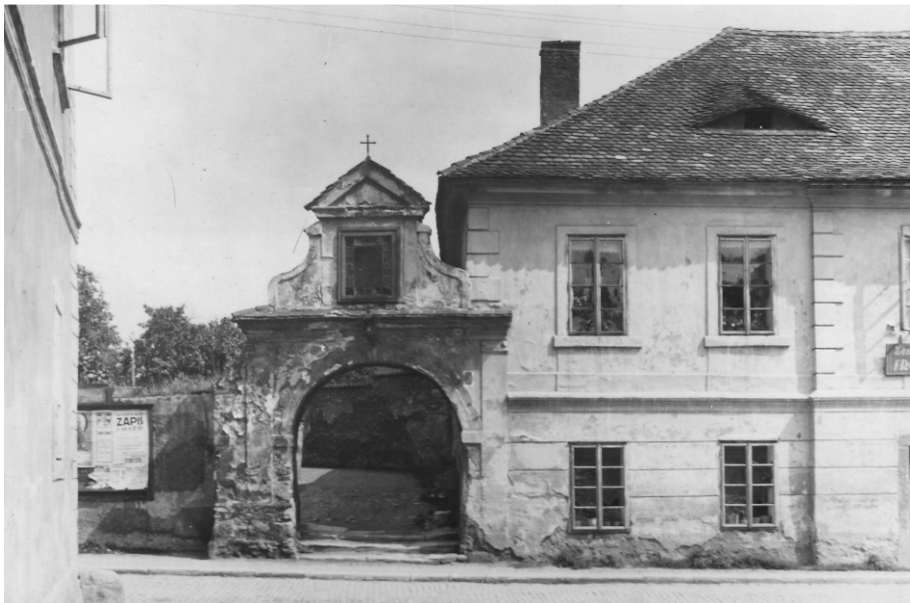
Kutná Hora, branka v dolní části Jungmannova náměstí (před r. 1929; SOKA č. 614).

V dolní části Jungmannova náměstí odbočuje do Tylovy (v těchto místech vlastně už Sokolské) ulice krátká a úzká bezejmenná ulička, do které se vstupuje barokní branou. Tato brána stojí na místě kapličky svatého Jana Nepomuckého a není vyloučeno, že je pozůstatkem této kapličky.

Široká páska lemující oblouk brány je na vnější straně osázena celkem deseti malými splývajícími volutami a ve vrcholu oblouku přerušena rozeklaným klenákem s volutami po stranách. Zhruba půlkruhová široká klenba brány je tvořena třemi oblouky. Přední nasedá na hlavice pilířů, zadní prochází bez přerušení až k soklu. Mezi pilíři a svislými částmi zadního oblouku jsou mělké niky zakončené konchou, nad kterými se klene vnitřní oblouk klenby poněkud ustupující za oblouky vnější.

³³ Dle nápisu na rubu fotografie č. 614, uložené v SOKA, který zní: „*Na rámu skleněného křídla skříňového obrazu, sňatého roku 1955, bylo zjištěno řezové vročení 1832. J. Vepřek 21/x. 1955. Branka opravena v r. 1955 nákladem obce. Obraz vyměněn (úplně zhnílý) za olejový obraz sv. Václava z majetku muzea Vocel. Zasklení křídla s bordurou z barevných skel provedl zdarma sklenářský mistr Čeněk Míchálek z Kutné Hory.*“

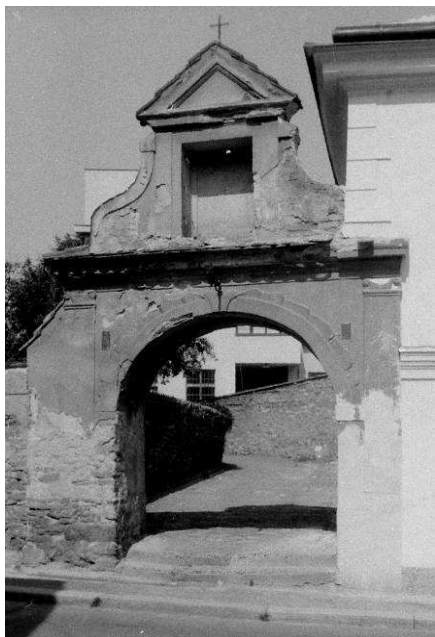
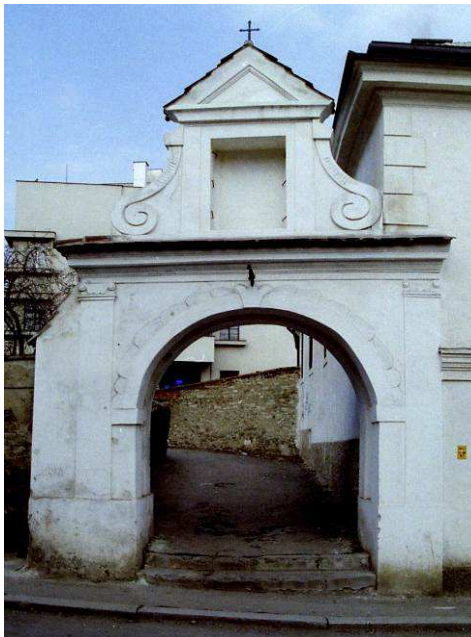
Zadní stěna brány je nečleněná, od štítového nástavce ji odděluje pultová stříška krytá bobrovkami. Edikula má svou vlastní pultovou stříšku skrytou za frontonem. Opěrák má

Kutná Hora, branka v dolní části Jungmannova náměstí v dubnu 1994 a říjnu 1996.

šikmou stříšku krytou bobrovkami. Brána je natřena světle béžovou barvou, tektonika je tmavě béžová. Mezi hlavní římsou a vrcholem oblouku brány je konzola nesoucí lampu. Přimo v bráně jsou dva schody, po kterých se vchází do uličky.

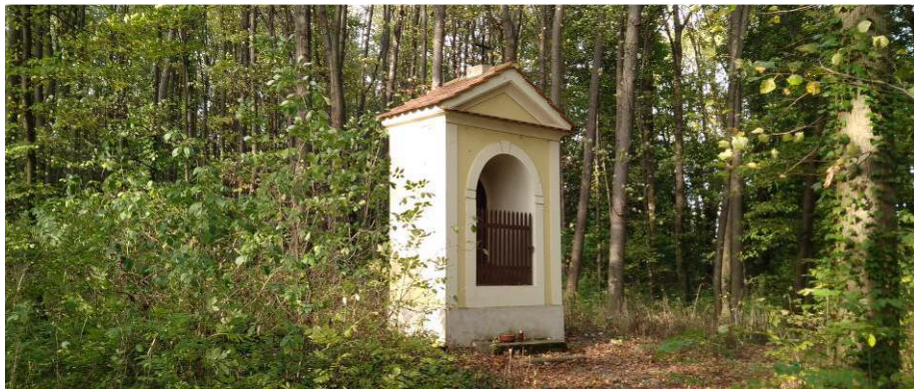
Kaplička sv. Petra a Pavla na Rovinách (říjen 2020).

trojúhelném frontonu, jehož prázdný tympanon lemují na horní straně fabionové římsy. Střecha vrcholí kovovým latinským křížem na nízkém podstavci. Zadní strana je hladká, členěná jen soklem. Ten má béžovou barvu, stěny jsou žluté a tektonika (římsy, lizény) včetně stěn výklenku jsou světle žluté. Před kapličkou jsou dva schody. Její okolí, ohražené nízkými betonovými deskami, je vysypané šterkem.

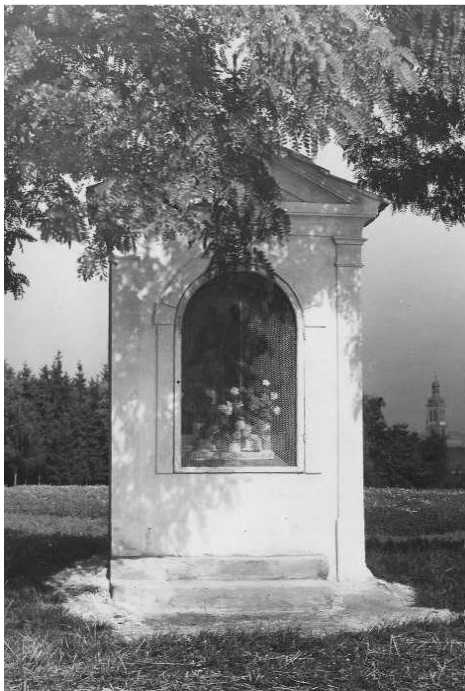
Kaplička sv. Petra a Pavla na Rovinách (J. Vepřek, 30. léta 20. stol.; SOKA č. 923).

Na staré fotografii z období první republiky jsou na průčelí kapličky pilastry zalamující se přes roh na boční stěnu. Měly vysoké patky a ušlechtilé hlavice tvořené dvojicí říms s vlysem mezi nimi. Klenák na vrcholu výklenku byl zopakován o 90° otočený v patách záklenku. Šambrána výklenku končila v úrovni jeho lavice. Schody před kapličkou byly umístěny nesymetricky, lícovaly s její levou boční stěnou. Výklenek byl uzavřen dvířky tvořenými drátěnou sítí s malými oky upevněnou v dřevěném rámu. Na obrazu byly dvě postavy. Kaplička stála v té době uprostřed polí pod dvěma vzrostlými stromy.

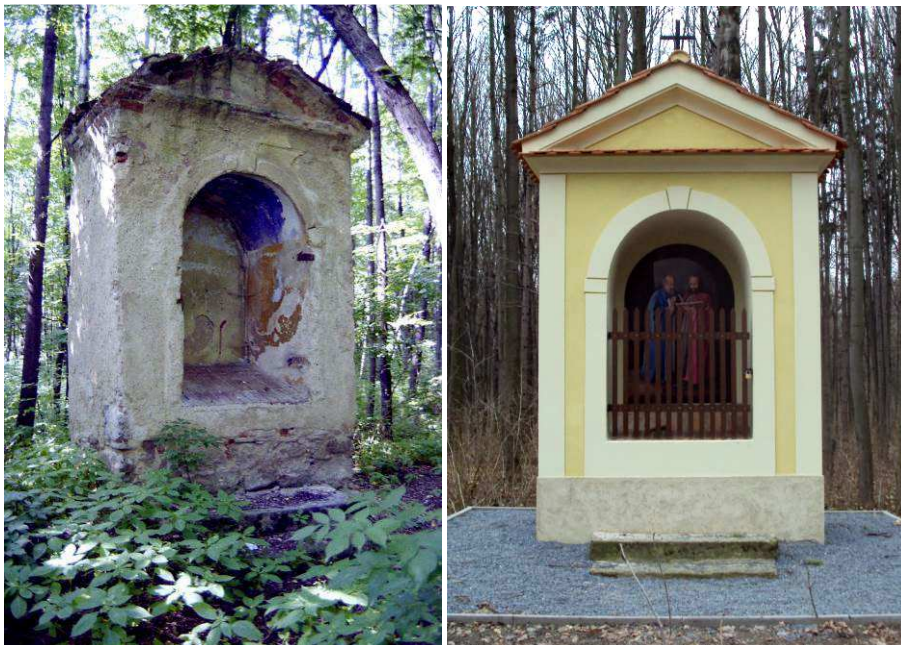
Kaplička sv. Petra a Pavla na Rovinách v červenci 1996 a březnu 2013.

Roku 1996 byla kaplička v havarijním stavu. Výklenek byl prázdný bez dvířek, omítky poškozené, římsy se rozpadaly. Na zadní stěně výklenku byly pozůstatky žluté barvy, stěny byly okrové a klenba modrá, snad s hvězdičkami.

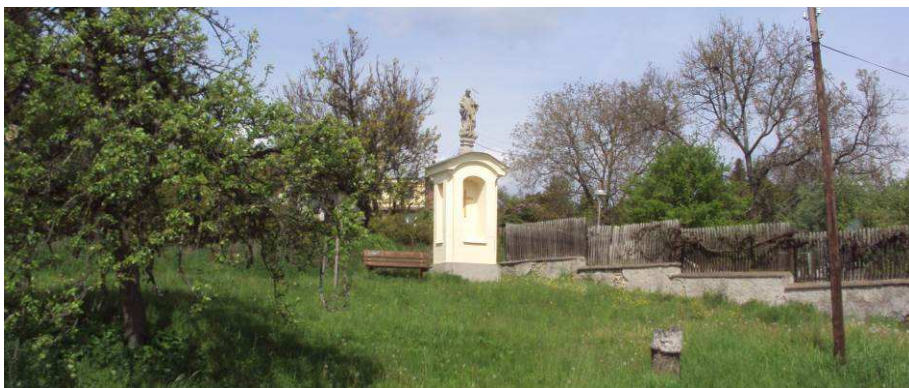
Kaňka, kaplička sv. Jana Křtitele (říjen 2020).

Na jižním okraji Kaňku, u silnice od Kutné Hory ve vidlici dvou cest na mírném návrší stojí snad nejoriginálnější kutnohorská kaplička. Orientovaná je východním směrem k silnici, i když stojí u okraje úvozové cesty procházející západně od ní.

Uprostřed všech čtyř stran jsou výklenky s rovnou zadní stěnou. Hluboký výklenek v průčelí má segmentový záklenek, jeho lavice je v zadní třetině výklenku vodorovná, přední část je nakloněna směrem ven. Pokryta je plochými střešními taškami. Výklenky v bočních stěnách jsou obdélné o výšce přibližně jako výklenek v přední stěně. Jejich lavice jsou rovněž kryty plochými střešními taškami. Výklenek v zadní stěně je spíše jen vpadlým polem o hloubce několika centimetrů, začínajícím v úrovni soklu a nahoře

Stav: Kaplička je po nedávné opravě v dobrém stavu. Socha je poškozená především povětrností, nedávno snad proběhlo její restaurování (ošetřen byl povrch a doplněn kříž). Fasádní nátěr se na řadě míst odlupuje.

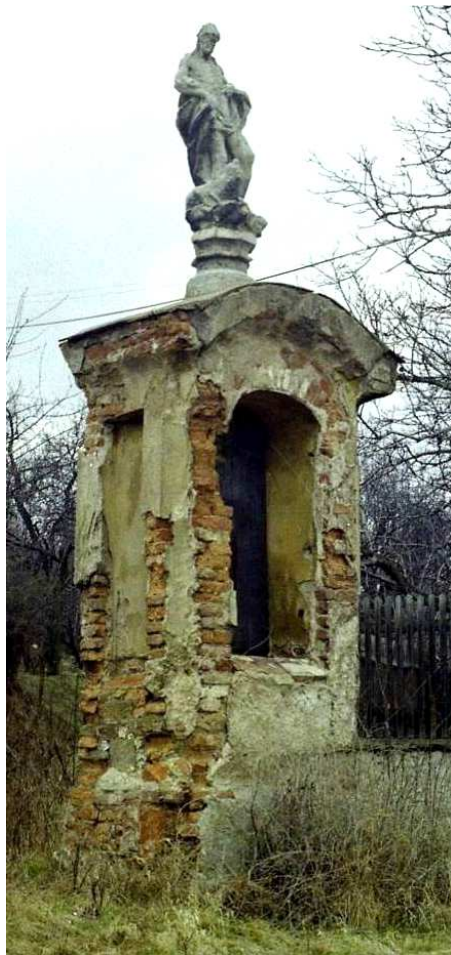
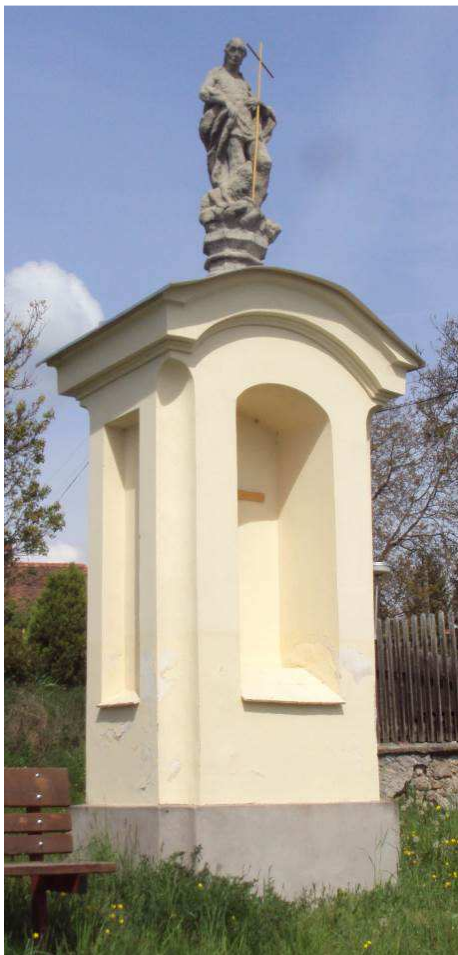
Kaňk, kaplička sv. Jana Křtitele v březnu 1994 a květnu 2017.

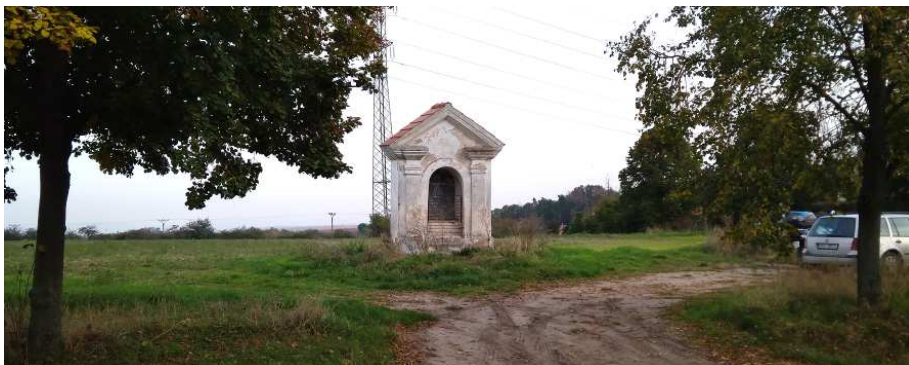
Perštejnec, kaplička sv. Václava (říjen 2020).

U cesty z Kutné Hory do Perštejnec, na jeho severním okraji kousek za železničním přejezdem, stojí východně od silnice výklenková kaplička. Orientovaná je k západu až severozápadu, k chrámu sv. Barbory, jehož střecha snad mohla být od kapličky viditelná.

Stav: Povrch je opršlý, nátěr na řadě míst opadává a odkrývá starší vrstvu omítky natřenou lomeně bílým nátěrem. Nejvíc je poškozena soklová část. Obraz je na hranici čitelnosti, v jeho dolní části jsou už jen zbytky barev.

Proměny: Lze předpokládat, že soklová část kapličky původně vypadala trochu jinak – pilastry byly nejspíš opatřeny patkami. Vybavení výklenku je novodobé. V roce 1996 byla kaplička po opravě, povrch byl bez poškození a obraz ve výklenku působil novým dojmem. Vedle kapličky stála vzrostlá bříza.

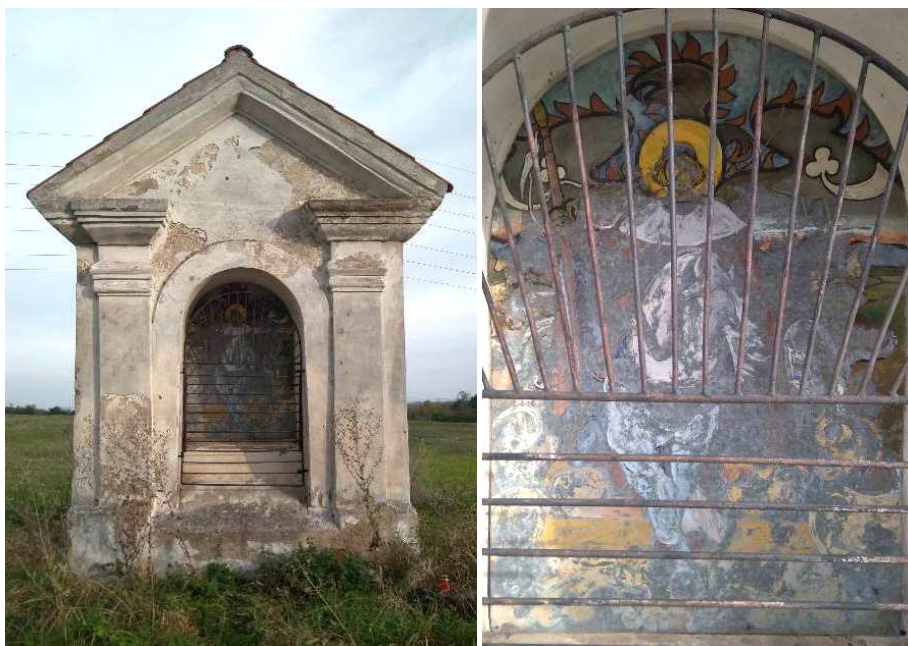
Perštejnec, kaplička sv. Václava, celek a obraz ve výklenku (říjen 2020).

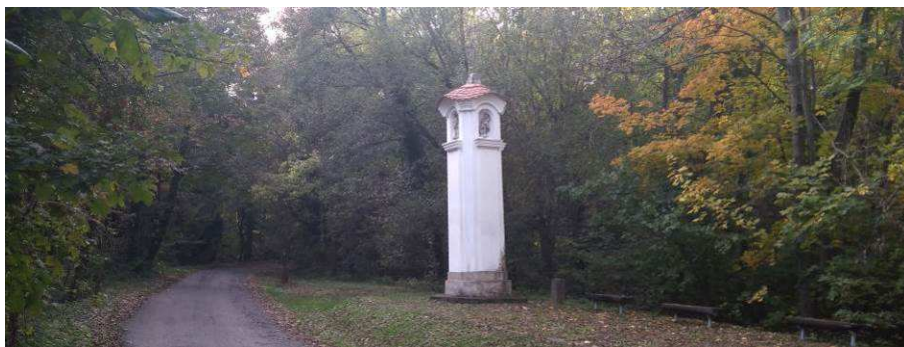
Boží muka u Wagenknechtova mlýna

Boží muka v údolí Vrchlice poblíž Wagenknechtova mlýna, říjen 2020.

Cestou k Velkému rybníku údolím Vrchlice („po mlýnech“) narazíme asi 300 m od kamenného mostu na dolním Žižkově a kousek za budovou Wagenknechtova mlýna na barokní pilířovou kapličku stojící mezi cestou k Hutím a bývalým mlýnským náhonem.

Kaplička je vyzděna ze smíšeného zdiva (*Evidenční list*), hladce omítnuta a natřena bíle, sokl je béžový. Okolo kapličky je obdélná plocha ohrazená betonovými obrubníky a vysypaná hrubším pískem, ve které jsou umístěny tři lavičky. Před kapličkou směrem k cestě jsou v terénu zapuštěny dva reflektory.

Vybavení: Ve výklencích jsou nové moderně pojaté keramické plastiky sv. Barbory (ve výklenku orientovaném proti proudu Vrchlice), sv. Vojtěcha nebo Prokopa (k cestě), sv. Floriána (po proudu Vrchlice) a sv. Františka z Assisi resp. sv. Antonína Paduánského (k náhonu).

Historie: Barokní stavba snad z 2. poloviny 18. století (*Evidenční list*). Nedávno proběhla její oprava a úprava okolního terénu.

Hodnocení: Kvalitní barokní stavba oživující krásné prostředí údolí Vrchlice a podtrhující romantický charakter těchto míst. Boží muka jsou památkově chráněna.³⁹

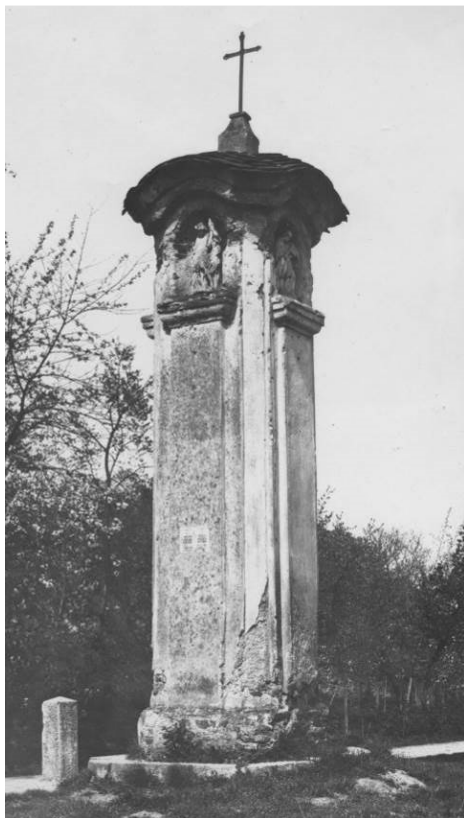
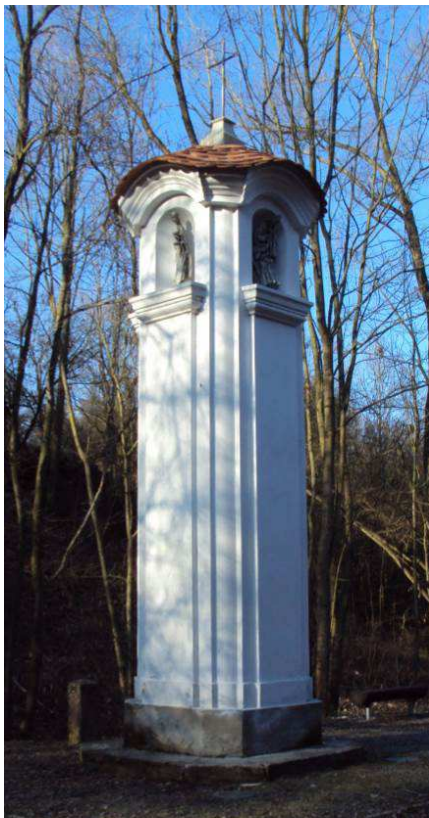
Boží muka v údolí Vrchlice poblíž Wagenknechtova mlýna, 30. léta 20. století (J. Vepřek; SOKA č. 940) a červen 2017.

Rozměry: Kaplička má šířku 1,36 m (včetně pilastrů) a výšku 6,1 m (od podnože po vrchol podstavce kříže). Šířka stěny je 0,88 m, šířka pilastru 0,58 m. Výklenek má výšku 0,85 m, odhad jeho šířky je 0,50 m a hloubky 0,25 m. Výška od podnože po vrchol výklenku je 4,95 m. Šířka podnože je 2,25 m a dolní části soklu 1,45 m, výška soklu je 0,63 až 0,68 m.

Proměny: Na staré fotografii má římsa jednodušší profilace a odlišná byla i profilace hlavic pilastrů. Největší rozdíl je ale možné vidět v soklové části, kde je na fotografii téměř amorfní hmota až jakéhosi bochníkovitého tvaru. Objekt byl tehdy ve špatném stavu jak v soklové části, tak v oblasti kaplice. Ve výklencích byly dřívě dřevěné sošky sv. Františka, sv. Jana Nepomuckého (ti jsou zachyceni na fotografii), sv. Barbory a sv. Františka (*SOKA kapličky*), které jsou nyní v Českém muzeu stříbra, s výjimkou sochy sv. Františka, která je patrně ztracena (*J. Kremla 2013, osobní sdělení*). Do muzea byly předány již před rokem 1938 (*Vepřek 2017, 54*). Snad při poslední opravě byly do výklenků umístěny nové plastiky.

Stav: Po nedávné opravě je objekt v dobrém stavu, pouze na severovýchodní straně je mírně poškozený nátěr. Kaplička je odkloněna přibližně o 4° od svislice jižním směrem. Lavičky v její blízkosti se začínají rozpadat.

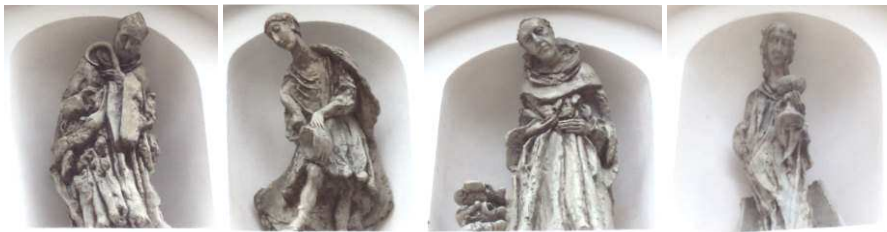
Boží muka v údolí Vrchlice poblíž Wagenknechtova mlýna, plastiky ve výklencích: sv. Vojtěch (nebo sv. Prokop?), sv. Florián, sv. František (nebo sv. Antonín?), sv. Babora (březen 2011).

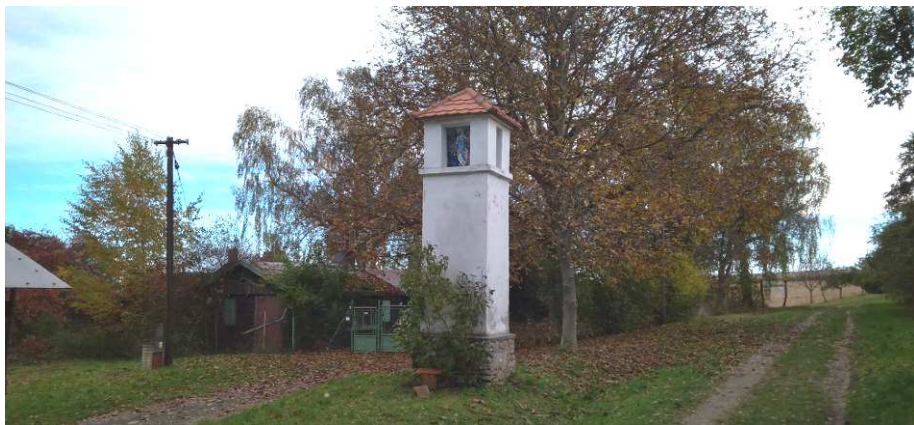
Boží muka u Bylan

Bylany, boží muka, říjen 2020.

Další boží muka jsou na jihovýchodním okraji Bylan u archeologické expedice, na jižním okraji cesty vedoucí k Velkému rybníku, v místě, kde z ní obočuje cesta ke kostelu Nejsvětější Trojice.

Popis: Na čtvercovém soklu stojí bíle natřený pilíř kapličky, v jehož horní části je na každé straně obdélný výklenek s rovnou zadní stěnou. Výklenky mají téměř stejnou výšku, ale nesterjnou šířku. Jednoduchá parapetní římsa výklenků obíhá celý pilíř. Jehlancová střecha, krytá bobrovkami, vrcholí kovovým latinským křížem. Neomítnutý sokl je ze smíšeného zdiva a na všech stranách mírně předstupuje před stěny pilíře, jeho horní část je opatřena betonovou římsou. Okolo kapličky je travnatá plocha.

Stav: Kaplička je zatím v dobrém stavu. Nátěr je mírně zkorodovaný. Ze soklu vyrůstají náletové dřeviny.

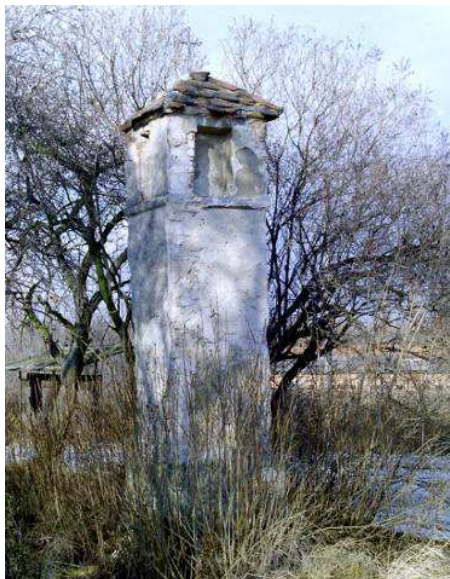
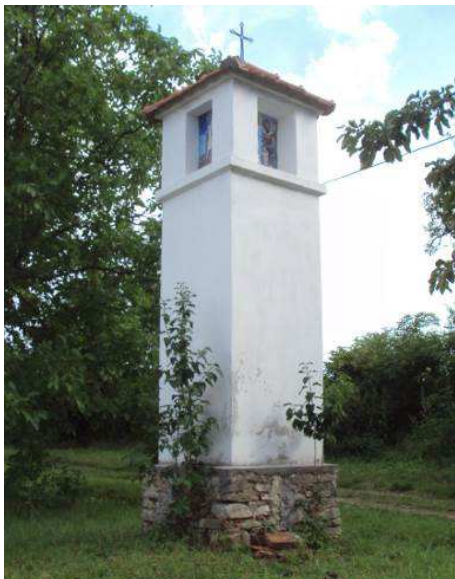
Historie: Zpráva z roku 1951 o kapličce uvádí: „Boží muka u „Mrchníku“ při cestě ku Velkému rybníku na čtyřech stranách obrázky na skle (byly). Starý hospodář Zvoník je daroval. Byly patrně dříve dřevěné.“ (SOKA kapličky). V nedávných letech byla kaplička opravena a vybavena novými obrazy.

Bylany, boží muka (květen 1998 a červen 2017).

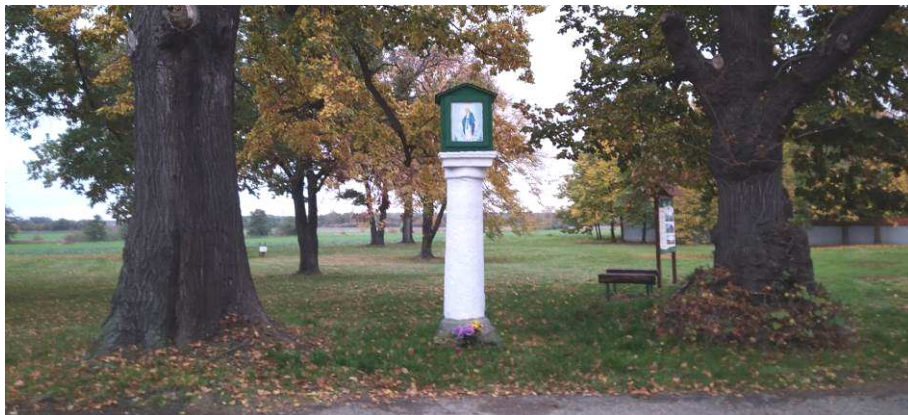
Boží muka u Hlízova

Hlízov, boží muka, říjen 2020.

Jediná sloupová boží muka v blízkosti Kutné Hory se nachází jihovýchodně od Hlízova u železniční trati, před vstupem na místní hřbitov, na severní straně silnice Hlízov – Malín. Orientovaná jsou přibližně k jihu, k silnici.

Kaplice má nízkou sedlovou stříšku, krytou asfaltovou lepenkou, a na čelní straně prosklená jednokřídlá dvířka. Na patce sloupu jsou stopy starších nátěrů. Dřík s hlavicí je natřen bíle (včetně nápisu) a kaplice zeleně. Po stranách kapličky jsou dva vzrostlé stromy. Okolo je trávnatá plocha.

Rozměry: Celková výška je 2,9 m. Dřík bez oblounů má výšku 1,54 m, patka je široká 0,62 m. Kaplice na sloupu má šířku a hloubku 0,55 m a výšku 0,75 m.

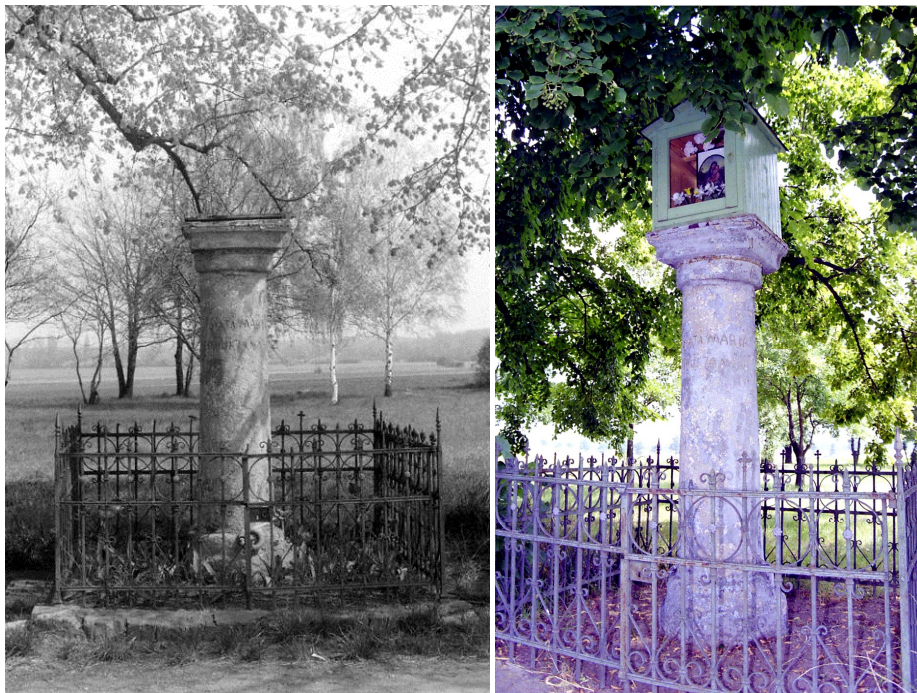
Proměny: Podle *Evidenčních listů* z roku 1970 a 1976 měla kaplice prosklená dvířka se segmentovým zakončením. Uvnitř byla porcelánová soška. V roce 1994 byl již sloup bez kaplice, zato zahrádka uvnitř dnes již neexistujícího plotu byla udržovaná, osázená tulipány. V roce 1995 měla nová kaplice uvnitř oválný obrázek Madony v obdélném rámu a umělé květiny. Roku 1999 bylo sklo ve dvířkách rozbité a kaplice byla prázdná. V nedávné době byl na skle umístěn barvotiskový obrázek Neposkvrněného srdce Panny

Hlízov, boží muka, duben 1994 a květen 1995.

Marie. Na sloupu byly pozůstatky šedého a pod ním světle modrého a bílého nátěru. Nápis byl žlutý. Ještě roku 2003 byl okolo kapličky nízký kovový ozdobný zeleně natřený plot zasazený v podezdívce z cihel, kamenů a betonu. Pravou polovinu plotu na přední straně tvořila jednodílná dvířka. Zbytky podezdívky plotu jsou stále ještě na hromadě za jedním ze stromů.

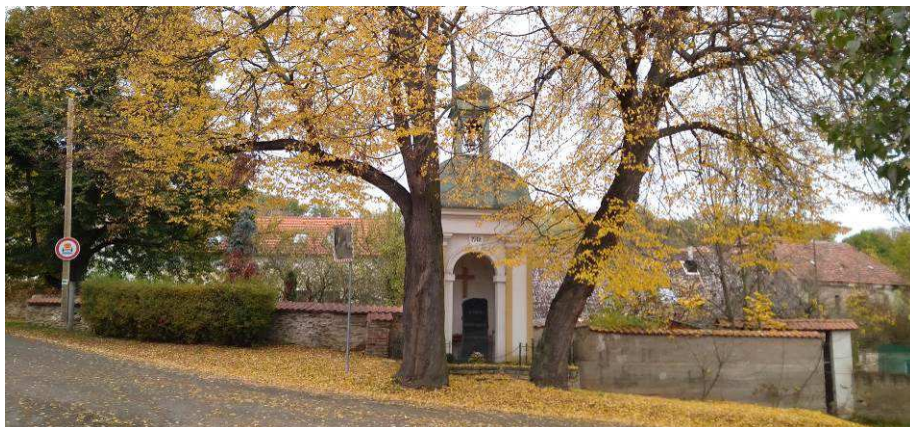
Bylany, kaplička na návsi (říjen 2020).

Uvnitř kapličky je křížová bezžeburná klenba se čtvercovým svorníkem ve vrcholu. Svorník má uprostřed otvor, snad původně pro lano vedoucí ke zvonu. Dnes lano prochází obdélným otvorem v klenbě vedle svorníku. Na podlaze jsou žluté čtvercové dlaždice.

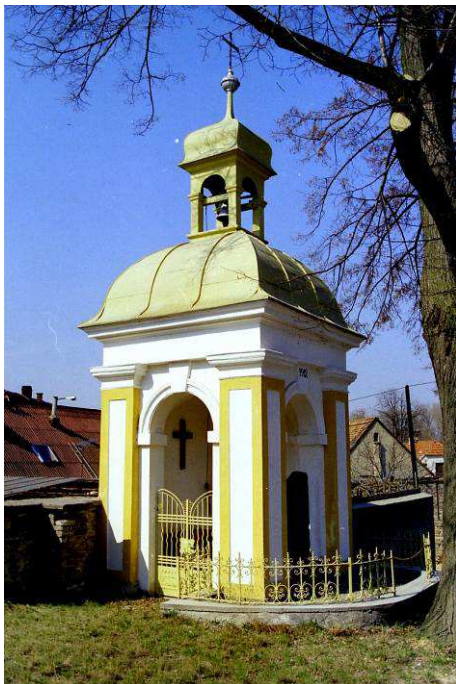
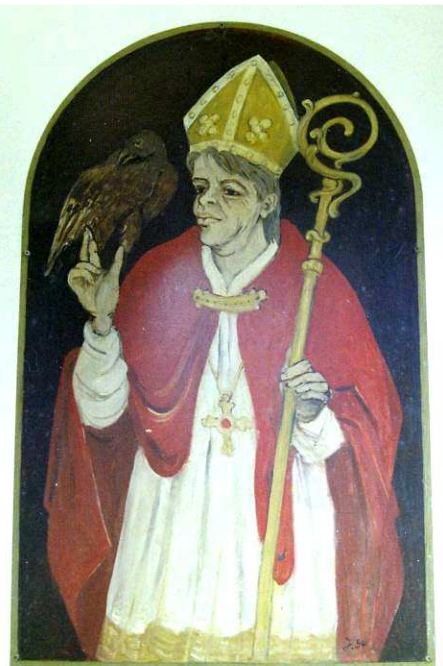
Popis: Základ tvoří čtyři do čtverce rozestavené pilíře s nízkými patkami a s čtvercovými hlavicemi zakončenými výraznou profilovanou římsou. Venkovní stěny pilířů jsou členěny lizénovými rámy. Na hlavicích leží architráv následovaný profilovanou okapovou římsou. Mezi pilíři jsou na zadních dvou stranách rovné nečleněné zdi. V přední části kapličky jsou místo stěn dvě totožné arkády, jejichž záklenky jsou opatřeny v patě hlavicemi a ve vrcholu klenáky, dosahujícími až k architrávu. Přední okraj záklenků lemuje profilovaná šambrána. Na klenáku na jihovýchodní straně kapličky je letopočet 1912. Čtyřboká zvonová střeška nese lucernu s malým zvonem krytou cibulovou stříškou. Kaplička vrcholí makovicí s latinským křížem. Střeška je plechová se zeleným nátěrem. Dolní polovinu jihozápadní arkády vyplňuje černě natřená secesní ozdobná kovová dvojkřídlá branka. Kaplička včetně výklenku je bíle natřená, pouze lizénové rámy a boky pilířů jsou žluté.

Bylany, kaplička na návsi (duben 1996) a obraz sv. Vojtěcha v kapličce (duben 2000).

Vybavení: Na severovýchodní stěně kapličky je obraz (olej na plechu?) neznámého světece (snad by se mohlo jednat o sv. Vojtěcha znázorněného méně obvyklým způsobem s orlem) signovaný *J.94* (?). Na severozápadní stěně je prostý dřevěný kříž, pod ním stojí u stěny úzký stolek.

Stav: Kaplička je v celkem dobrém stavu, poškozené omítky a nátěr jsou především v její dolní části.

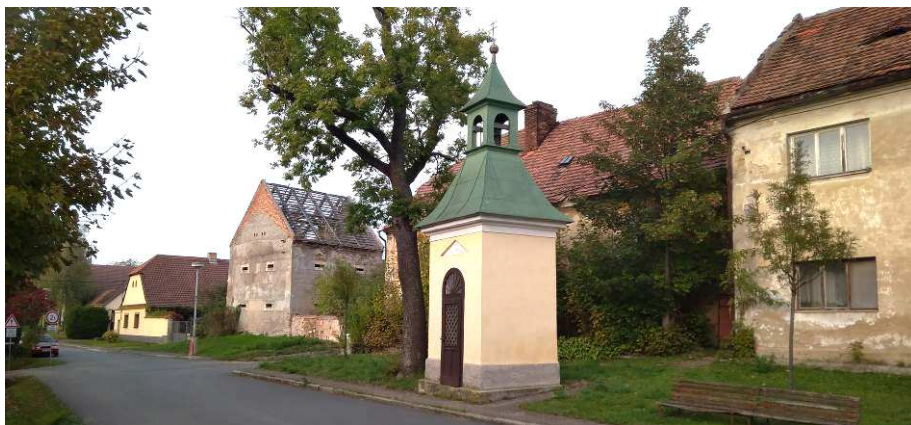
Kaplička v Poličanech

Poličany, kaplička se zvoničkou na návsi (říjen 2020).

Na návsi v Poličanech, před domy čp. 2 a 12, stojí prostorová kaplička, orientovaná vchodem k jihozápadu.

Nad dveřmi je paprscitě téměř půlkruhové okénko s písmeny IHS na půlkruhové desce v místě křížení paprsků. Pod římsou je vpadlé pole tvaru nízkého rovnoramenného trojúhelníka, ve kterém je štukový motiv tzv. božího oka. Všechny stěny kapičky jsou omítnuté, s hladkým povrchem, žlutě natěné. Římsa a boží oko jsou bílé, sokl je šedý. Dveře jsou natřeny hnědě, dřevěná mříž, paprsky a nápis žlutě. Vnitřní prostor je obílený. Před kapličkou prochází asfaltová cesta, okolo je travnatá plocha.

Prostor uvnitř kapličky má téměř čtvercový půdorys. Zaklenuta je plackou (?), klenba má uprostřed malý otvor, kterým prochází lano od zvonu. U zadní stěny je po celé její šířce úzká mensa. Všechny stěny jsou obíleny, jen podlaha je šedá (beton?).

Proměny: Na staré fotografii (*Zavadil 1912, 299*) je na okrajích viditelné stěny lizénový rám. Při poslední opravě roku 1996 byly vyměněny (nebo opraveny?) dveře a omítky, poškozené zvláště v dolních partiích. Možná už v této době byla odstraněna poštovní schránka, která byla připevněna na pravé boční stěně.

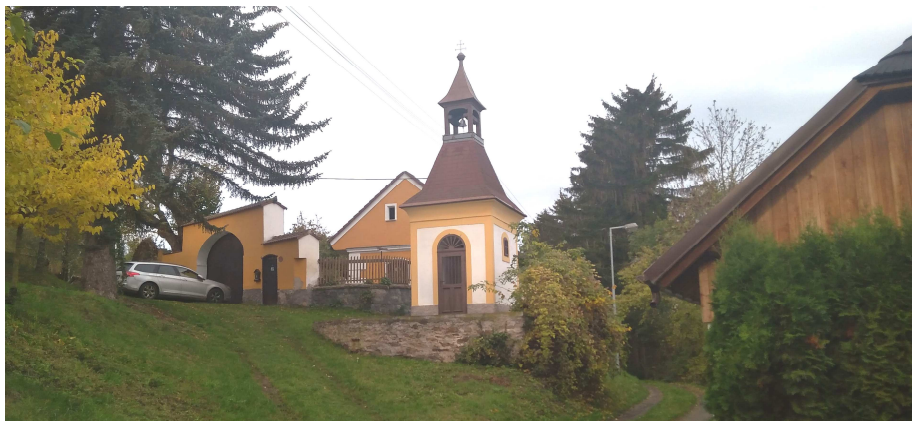
Hořany, kaplička se zvoničkou (listopad 2020).

Vybavení: Vnitřní prostor je zaklenut
plackou. Uprostřed klenby je malý hák.
Řetěz od zvonu prochází malým asymetric-
ky umístěným otvorem v klenbě. V zadní
stěně je mělký výklenek se segmentovým

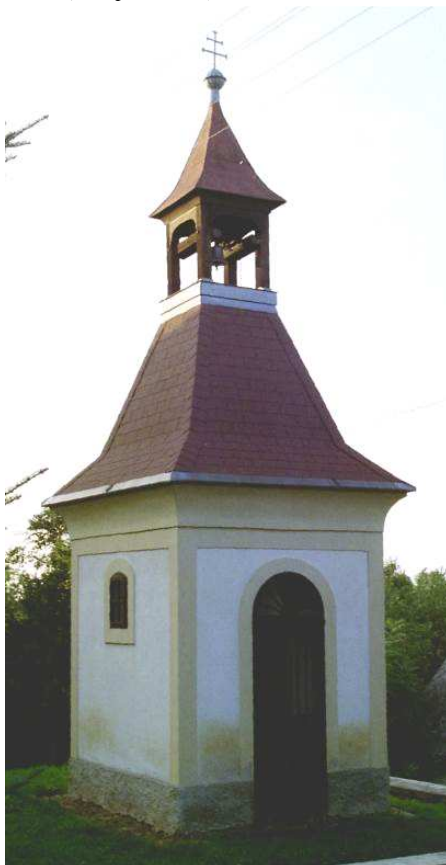
Sokl je šedivý, stěny a vnitřní prostor
bílý, římsa, šambrány a lizeny jsou žluté.
Okolo kapličky je trávník.

Hořany, kaplička se zvoničkou (září 1999).

záklenkem, ve kterém je obraz Madony v dřevěném rámu. Pod výklenkem je ke stěně přistavena dřevěná menza překrytá textilíí sahající až k podlaze. Část podlahy je kryta malým kobercem.

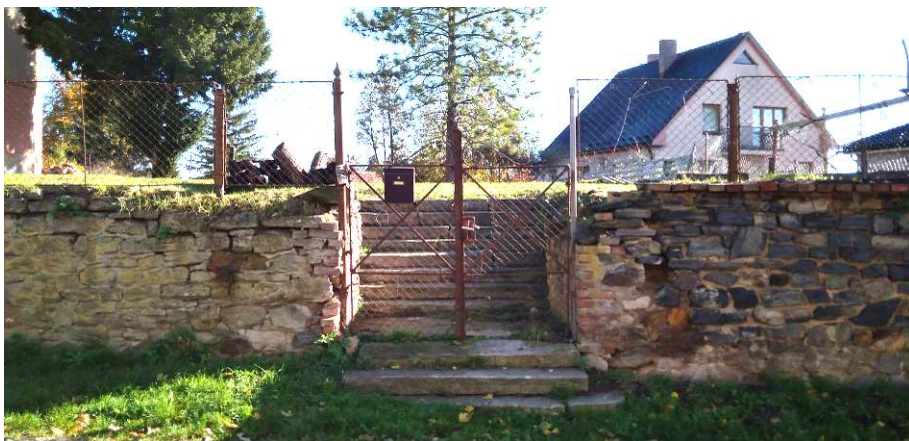
Kaple sv. Jana Nepomuckého v Neškaredicích (zaniklá)

Po kapli sv. Jana Nepomuckého v Neškaredicích zbyl jen prázdný prostor a před ním opěrná zeď areálu prolomená krátkým schodištěm (říjen 2020).

Krásná barokní kaple stávala necelých 100 m severně od křižovatky uprostřed Neškaredic, po pravé straně silnice do Církvice, vedle budovy bývalé školy.

Kaple byla uvnitř zaklenuta kupolovou klenbou s lunetami. V presbytáři byla valená klenba s navazující konchou (?) v zadní části. Na vítězném oblouku byl nápis (*Načeradská 2002*, kat.č. 360). Pod okny lodi a nad okny presbytáře procházela celým prostorem kaple kordonová římsa.

Hodnocení: Barokní kaple ušlechtilého vzhledu byla nejen duchovním, ale i architektonickým centrem obce.

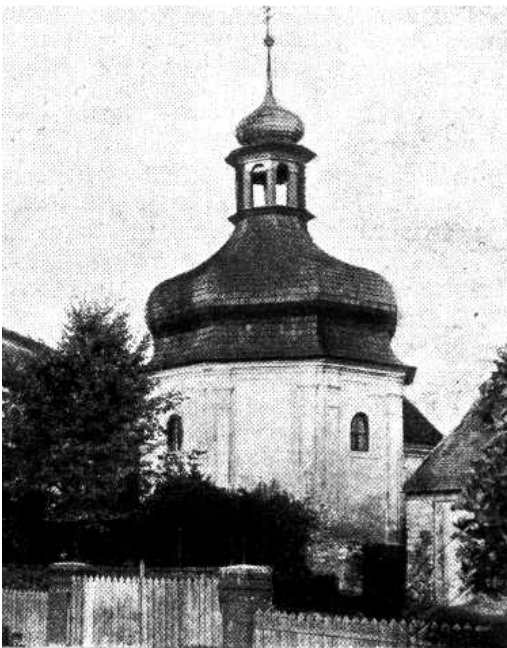
Kaple v Neškaredicích (Zavadil 2012).
