KUTNOHORSKO 18

VLASTIVĚDNÝ SBORNÍK

OTISK HRADEBNÍ ZDI NA DOMĚ ČP. 359 V KUTNÉ HOŘE

KRÁLOVSKÁ MINCOVNA VLAŠSKÝ DVŮR V KUTNÉ HOŘE.

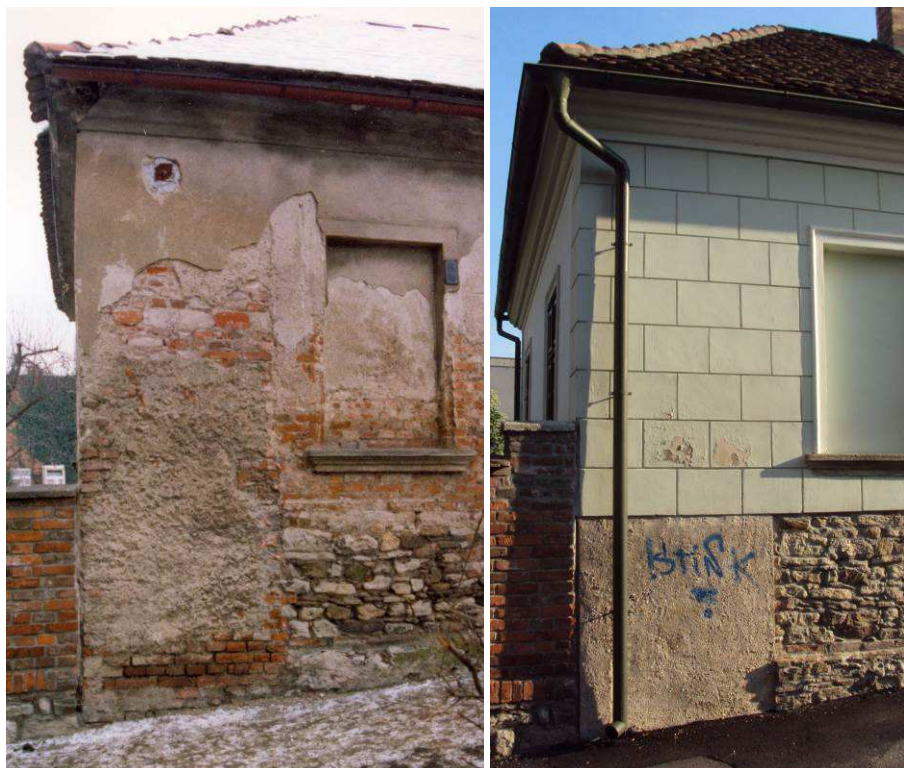
Kutná Hora, nároží domu čp. 359 - Sedlecká ul.
(vlevo: únor 1996, vpravo: září 2013, foto M. Bartoš)

Na starším snímku je vidět, že zdivo u nároží se liší od ostatního zdiva domu a oba druhy zdiva dělí výrazná svislá spára. Nároží je celé (včetně soklové části) vyžděno z cihel, zatímco stěna domu je v soklové části kamenná s ojedinělými cihlami, ve zdivu nad soklem převládají cihly, které byly použity i k obezdění (a zazdění) slepého okenního otvoru¹ a vyplnění prostoru mezi tímto oknem a spárou. Liší se i omítkové vrstvy na obou částech domu. Pod horní sjednocující hladkou omítkou je na nároží jen hrubá jádrová vrstva, zatímco na zdi domu je starší omítka (s příměsí uhlíků) s hladkým povrchem pokrytým kvádrováním, spáry mezi „kvádry“ byly natřeny bílou barvou. Kolem slepého okna nebyla původně štuková šambrána, ale jen pruh hladké omítky oddělený od okolí bíle natřenou spárou.

Stavební spára u nároží nemá monotonní průběh. Probíhá svisle od úrovně horního okraje zazděného okna, kde začíná být viditelná, až přibližně do úrovně parapetu okna, pak odskakuje asi o 10 cm od nároží a opět svisle klesá přibližně do $\frac{2}{5}$ výšky parapetu nad terénem. Níže je průběh spáry, tj. rozhraní cihlového a kamenného zdiva, nepravidelný.

šedivé omítky o šířce přibližně 1,5 metru na nároží soklové části průčelí domu čp. 359 v Sedlecké ulici.

Fasáda domu čp. 359 byla opravena po roce 1995 a v současnosti je její omítka s hladkým povrchem pokryta v celé ploše kvádrováním a opatřena jednobarevným světle žlutým nátěrem. Pod střechou probíhá profilovaná římsa. Okenní otvory jsou opatřeny kamennou parapetní římsou a rámovány štukovou šambránou. Okno nejbližší nároží je slepé. Přibližně 0,5 až 1,5 m vysoký sokl (ulice se v těchto místech svažuje) je neomítnutý, tvořený kamenným zdivem (kutnohorský pískovec a v menší míře i rula) s příměsí cihel, pouze u nároží je zmíněná plocha omítnutá hrubou cementovou maltou obsahující oblázky. Na nároží navazuje cihlová neomítnaná zeď postavená na nízké kamenné podezdívce. Zeď byla při nedávné opravě zvýšena.

Dalším dnes již skrytým detailem je konec železné kleštiny, viditelný asi půl metru od nároží pod římsou. Kleština byla do zdiva vložena při poslední opravě domu a dá se předpokládat, že probíhá napříč domem podél zdi přibližně v úrovni jejího vnitřního líce.

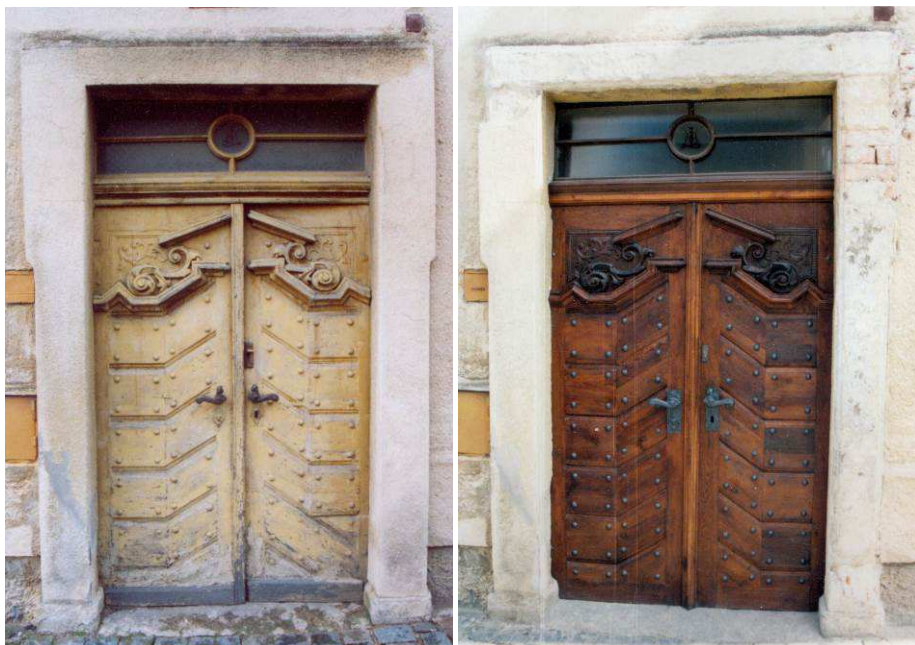
*Kutná Hora, vstupní dveře domu čp. 369 (Anenské nám.),
vlevo: září 2001, vpravo: březen 2003, foto M. Bartoš.*

V horní části dveřního otvoru je obdélný světlík rozdělený dvěma dřevěnými pruty - vodorovným a svislým - na čtyři stejně velká samostatná okenní pole zasklená „ledovým“ sklem. Uprostřed světlíku, v místě, kde by se pruty křížily, je malé kruhové zasklené okénko s monogramem LM na skle.¹

Celé dveře (včetně kování staršího zámku) jsou opatřeny tmavě žlutým netransparentním nátěrem, v dolní části dveří značně poškozeným.

Poškození dolního okraje dveří, který obzvláště trpí povětrnostními vlivy, bylo původně vyspraveno nejjednodušším způsobem - přidáním vodorovného prkna, které překrylo poškozenou část.

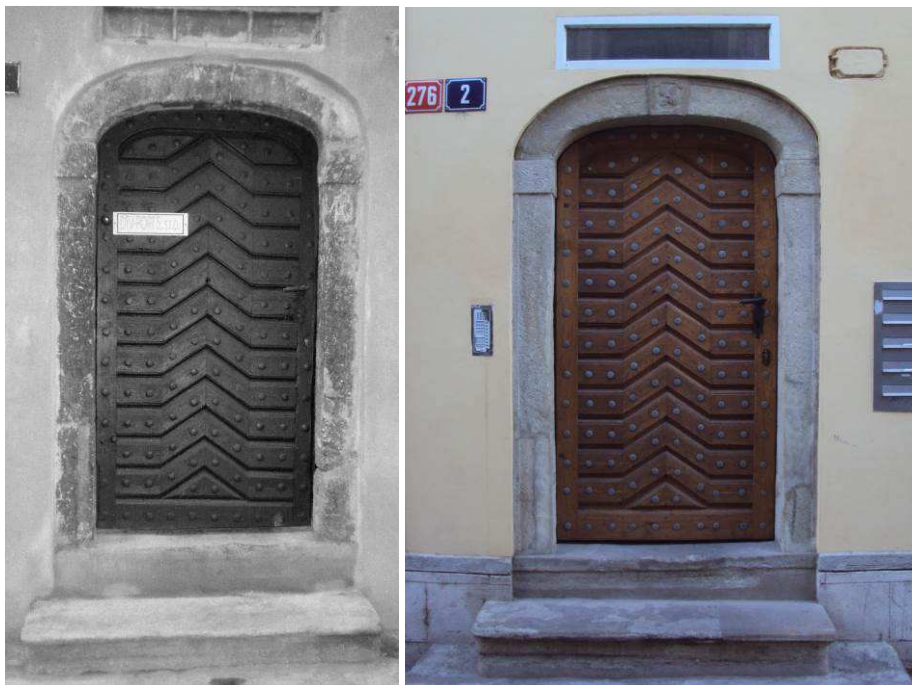
Dveře domu čp. 176 v roce 1994 (vlevo) a v roce 2016 (vpravo), foto M. Bartoš.

V přízemí domu čp. 176 na Václavském náměstí (v prostorách dnešní vinotéky) se až do rekonstrukce, která proběhla po roce 1997, nacházely krásné a dobře dochované gotické plátované dveře, osazené v gotickém kamenném obdélném portálku. Jejich dřevěný základ byl překrytý železnými pláty přichycenými překříženými pásky přibítymi kovovými hřeby s ozdobnými hlavicemi. Tytéž hřeby byly umístěny i uprostřed čtverců vymezených překříženými pásky. Na středním plátu v horní části dveří byl vytepán dvojocasý lev rámovaný prostým štítkem. Dveře měly původní zámek (*Líbal 1971*). Co se s těmito dveřmi stalo, není autoru tohoto sdělení známo, zůstalo jen opravené kamenné ostění.

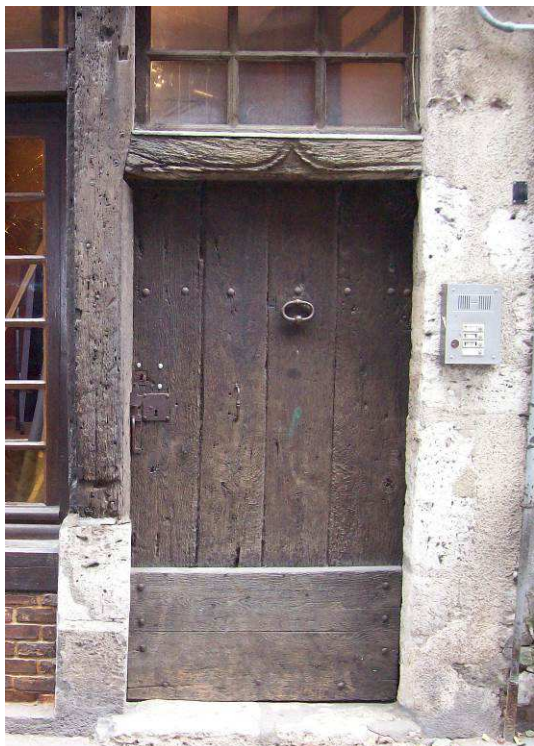
Další příklad z jiné oblasti Francie ukazuje vstup do měšťanského domu v centru města Rouen, které bylo velmi těžce poškozeno na konci 2. světové války. Dřevěné dveře jsou opatřeny klepadlem a patrně i původním zámekem. Poškození dřevěného ostění a tvarové deformace nejsou nijak retušovány, nedochovaná konzola po pravé

Rouen (Francie), vstupní dveře domu v historickém jádru města, 2013, foto M. Bartoš. →

straně světlíku je nahrazena tvarově i materiálově stejnou napodobeninou. Poškození dolní části dveří kryje široké prkno. Prošlapaný práh a podezdívka, nahrazující uhnílé dolní části dřevěného ostění, dále zvyšují hodnotu stáří. Trochu diskutabilní je možná jen sytě červený nátěr všech dřevěných prvků.

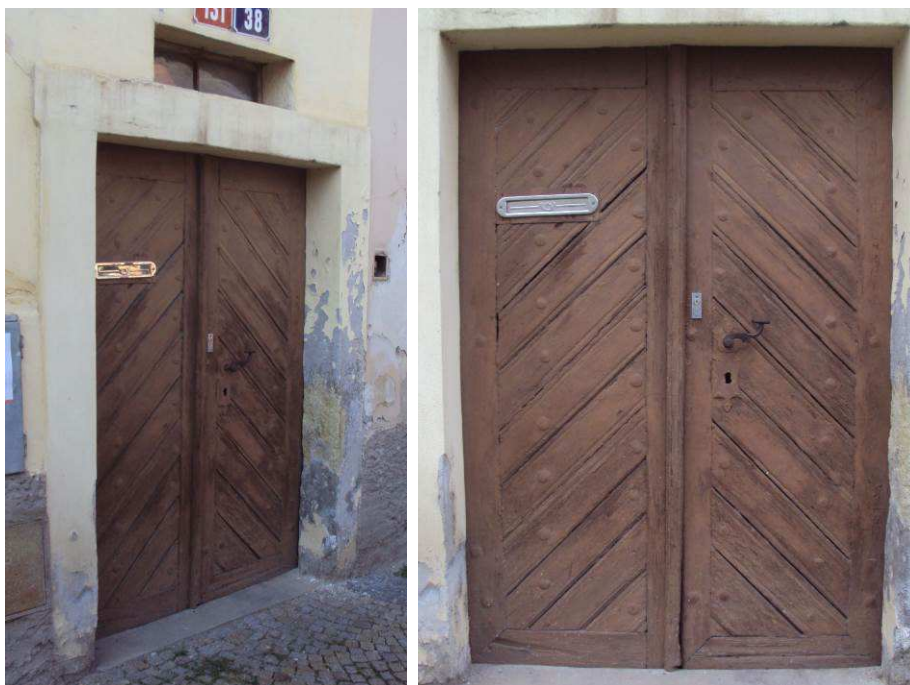
Kutná Hora, dveře domu čp. 131 (Husova ul.), podzim 2015, foto M. Bartoš.

V Kutné Hoře jsou jedněmi z posledních autentických barokních dveří dveře v domě čp. 131 na rozhraní Husovy a Bartolomějské ulice. Dveřní otvor je vyplněn dvoukřídlými dovnitř otvíranými dveřmi. Dveřní křídla jsou složena z krátkých šikmo uložených prken s profilovanými okraji, která jsou vložena do dřevěného rámu. Každé prkno je přibito dvěma hřebíky s velkými kulatými hlavami, kratší prkna v rozích jsou přibita jen jedním hřebem. Mezera mezi dveřními křídly je kryta profilovanou lištou. Jedno z křidel je opatřeno esovitě prohnutou kovanou klikou procházející plechovým kováním zámku, které je ozdobně vykrajováno a k podkladu je přibito několika hřebíky. Na dveřích je několik vrstev nátěrů.

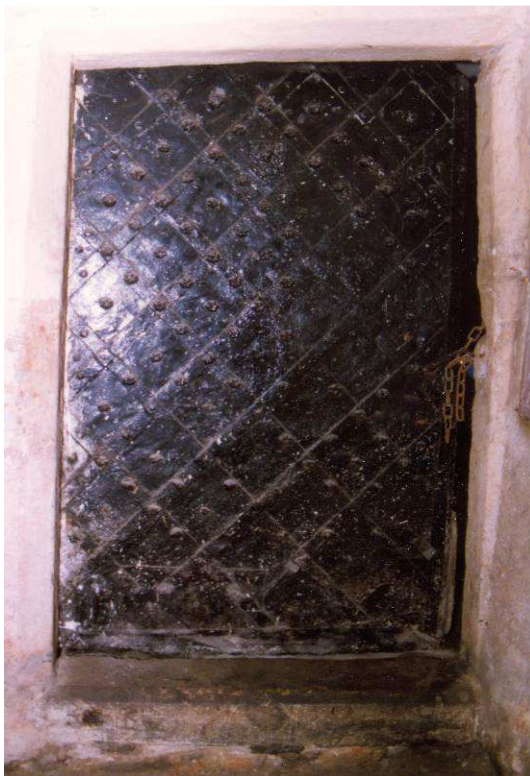
Dům čp. 176 (Václavské nám.), dveře odstraněné při poslední opravě (červen 1997, foto M. Bartoš).

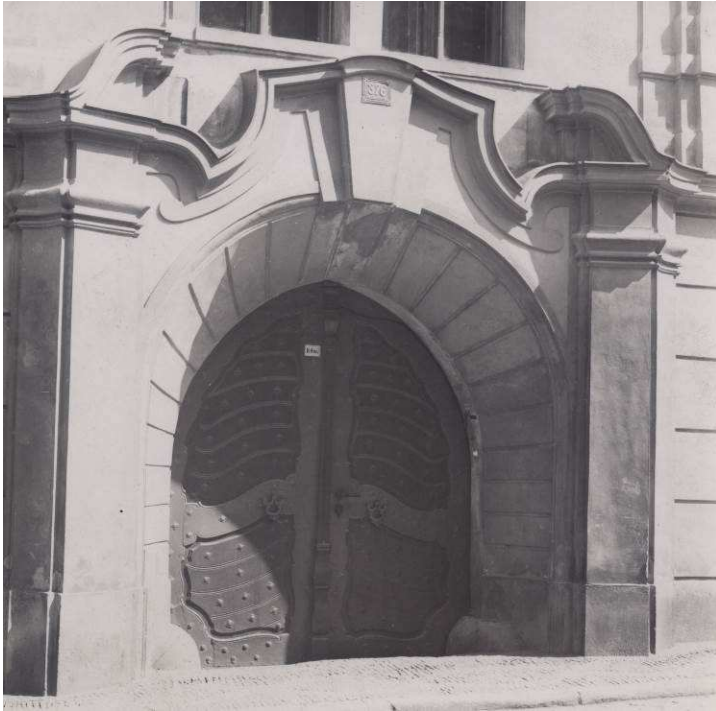
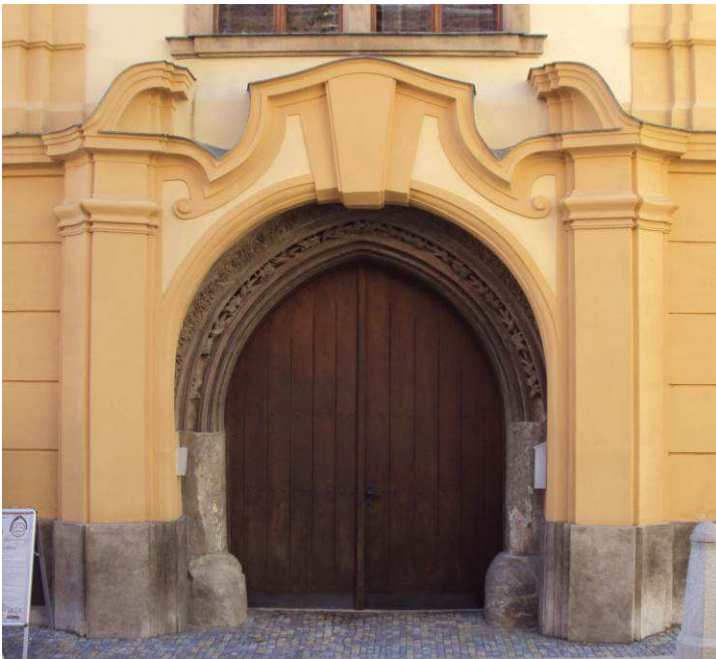
nahrazena řemeslně sice kvalitně provedenými ale svým vzhledem nevhodnými vraty novými (viz obrázky). Původní vrata byla tvořena profilovaným dřevěným rámem, do kterého byla vložena 2x2 pole vyplněná profilovanými prkny opracovanými do mírných oblouků. Každé prkno bylo přichyceno třemi ozdobnými hřeby, stejné hřeby byly i na rámu. Každé křídlo bylo opatřeno krásně zdobeným klepadlem. Klika a zámek byly mladší. Nové dveře mají charakter jakéhosi provizoria, jejich strohost nepřijemně kontrastuje s barokní architekturou průčelí domu i s jemností odkrytých pozůstatků gotického portálu.

*Kutná Hora čp. 376 (Vladislavova ul.), nahoře portál s původními vraty, stav kolem roku 1940, foto J. Vepřek - České muzeum stříbra, sbírka fotografií.
Dole nová vrata, stav z roku 2013, foto M. Bartoš.*

Ani v jednom z těchto případů se nechce věřit, že tak dobře dochované a krásné dveře (resp. vrata) byly zničeny. Že se jedná o památkově cennou část stavby muselo být jasné snad každému, kdo je viděl. A tak snad je ještě malá naděje, že byly jen někam přemístěny a časem se je možná podaří najít a vrátit na místo, kam patří.

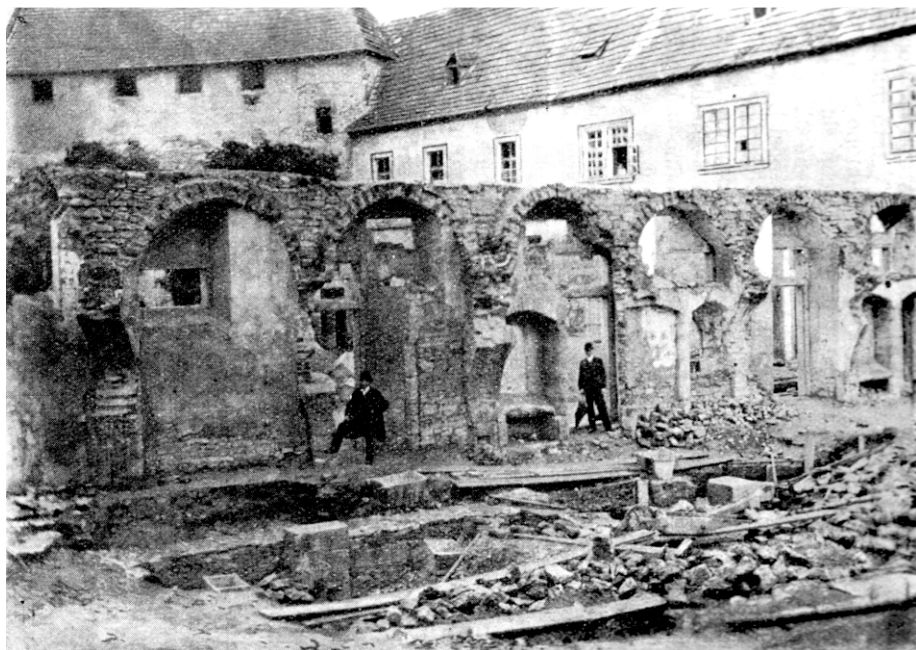
Obr. 2. Vnitřek zbořeného traktu šmiten na straně jihozápadní.

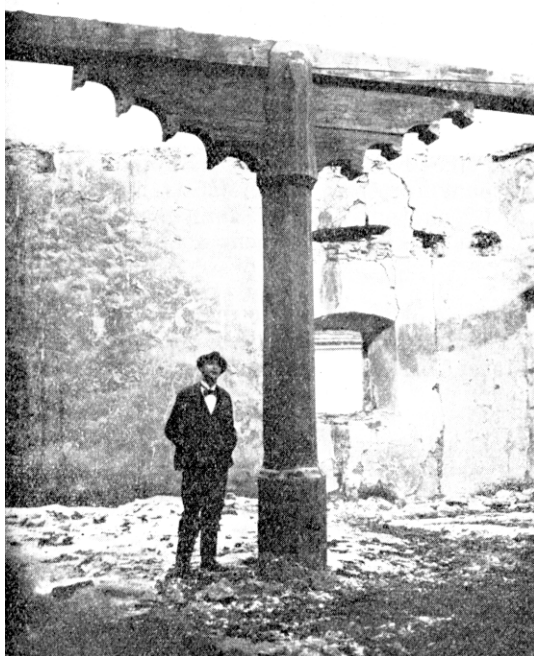
Obr. 3. Dřevěný sloup nesoucí strop v královském pokoji u kaple.

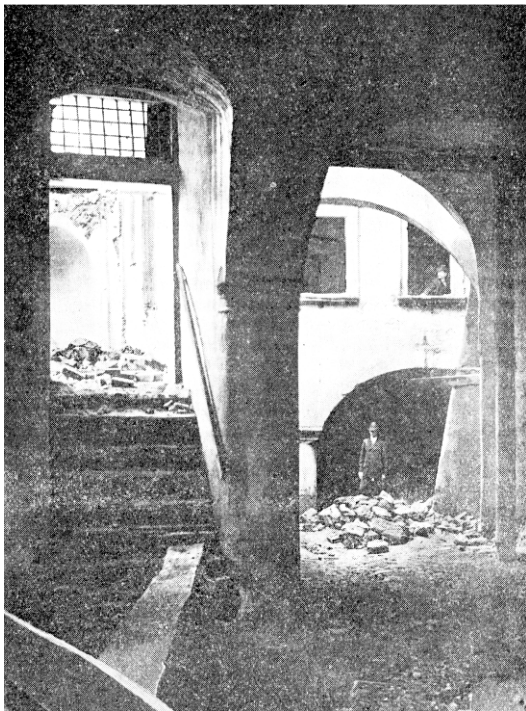
Obr. 4. Průjezd ke dvoru v domě mincmistrovském.

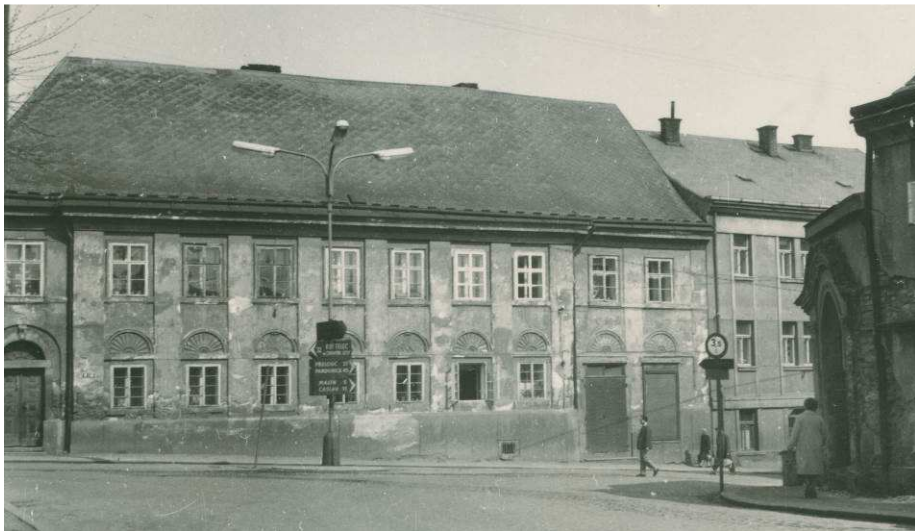
Kutná Hora - Žižkov, zbořený dům čp. 15 na horním konci Husovy ulice, vpravo je zbořená kaplička se sochou sv. Jana Nepomuckého (ČMS, fotoarchiv, př.č.5/2016)

³ U křižovatky ulic Husova - Na Valech. Dům čp. Ž15 byl zbytečně zbořen roku 1970 (Kalfus 1971a, obr.; Pospíšil 2009, 106, obr. 96) v souvislosti s úpravami křižovatky, i když patřil mezi památky tzv. kategorie A. Na jeho místě je chodník, trávník a parkoviště.

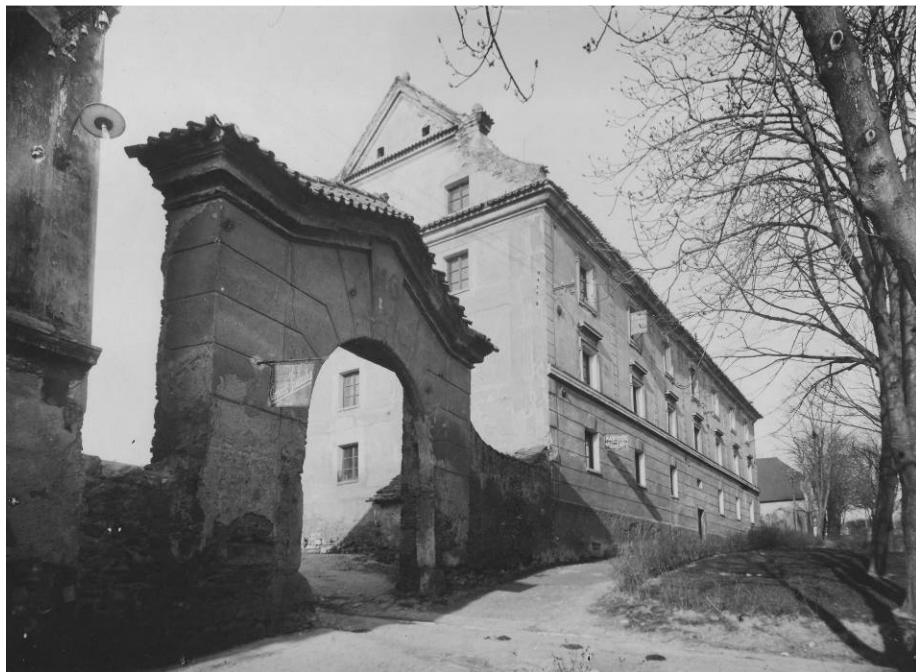
*Kutná Hora - Žižkov, obecní špýchar čp. 6 s dnes již neexistující branou,
(SOkA KH, sbírka fotografií, č.789)*

Čp.6 Žižkov - ku Ptáku, obecní špýchar. Dva zachovalé barokní štíty a vjezdy (obec).¹ [KP]

¹ Barokní vjezdy u obecního špýcharu čp. 6 byly zbořeny - jeden v neznámé době, druhý po roce 1963 (dle evidenčního listu nemovité kulturní památky z roku 1970).

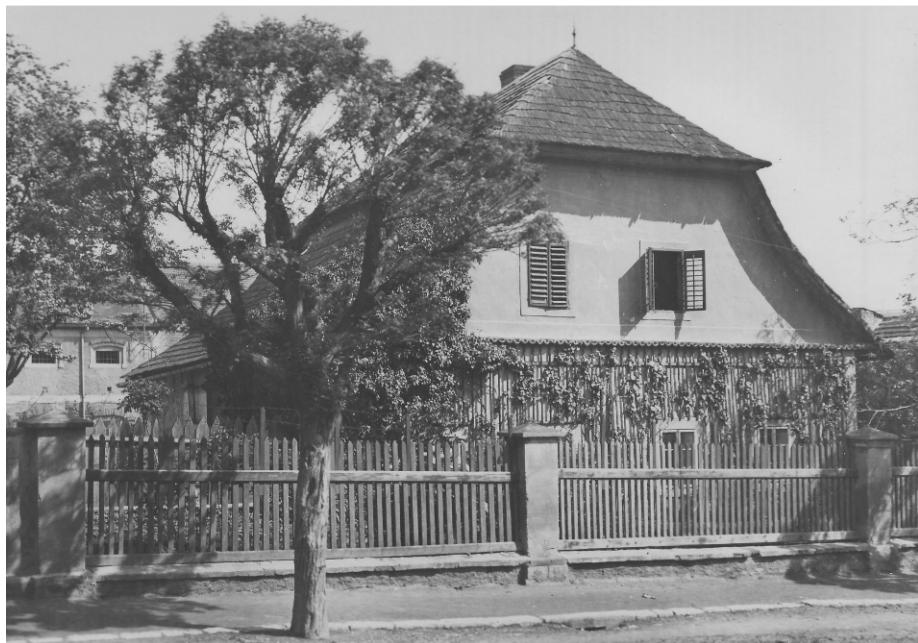
*Kutná Hora - Žižkov, statek čp. 20, snad 30. léta 20. století
(foto J. Vepřek, SOKA KH, sbírka fotografií, č.838)*

⁴ U křižovatky ulic Kouřimská - Na Valech - V Mišpulkách. Obytné stavení statku čp. 20 i s vjezdem bylo zbořeno, část hospodářských budov byla před několika lety změněna na penzion. Dosud stojí zajímavý objekt sýpky.

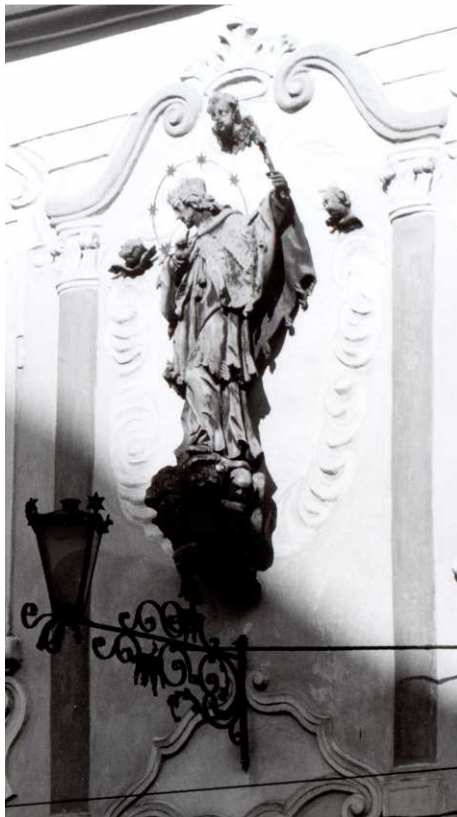
*Kutná Hora čp. 85, dřevěná socha sv. J. Nep.
mezi okny I. patra (foto M. Bartoš, cca 1990)*

³⁰ Socha byla z průčelí domu čp. 85 odstraněna při opravě fasády kolem roku 1990. Spolu s ní byli odstraněni tři andělci, připevnění na zdi po stranách sochy a nad ní, a lampa i s držákem umístěná pod sochou.

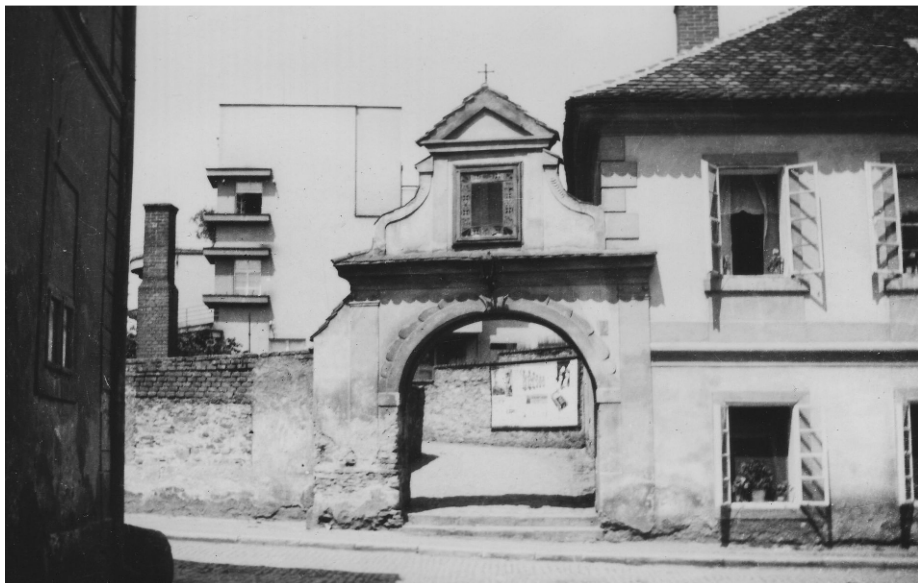
*Branka, původně snad kaplička sv. Jana Nepomuckého u čp. 445 na Jungmannově nám.
(SOKA KH, sbírka fotografií, č.643)*

⁵² Branka u čp. 445 vznikla pravděpodobně z kapličky sv. Jana (Nepomuckého?), doložené k roku 1747, pod kterou procházela tzv. Císařská strouha přivádějící vodu od Nových mlýnů až na severní stranu Turkaňku (Bílek - Bartoš 2000). Na rámu skleněného křídla skříňového obrazu ve výklenku byl letopočet 1832. Roku 1955, při opravě branky, byl obraz vyměněn za olejový obraz sv. Václava. Sklo ve výklenku mělo okrasnou borduru z barevných sklíčků (SOKA KH, sbírka fotografií, text na rubu fotografie č. 614). Výklenek na brance je nyní prázdný, zasklení je bez bordury.
